Brand i väggströmbrytare på X-skolan, den xx-xx-xx kl.12.23. Larm inkom med automatiskt brandlarm. När räddningsstyrkan anlände klockan 12.32 brann det i strömbrytaren som satt på en betongpelare. Man konstaterade att trots branden hade inte säkringen löst ut, sannolikt på grund av att denna var på 25 ampere. Inte ens en medveten kortslutning med skruvmejsel fick säkringen att lösa ut. Vid el-centralen skruvades aktuella säkringar ur. Brandgaserna vädrades ut via närmaste ytterdörr. Vid min brandplatsundersökning gick inte denna dörr att öppna från insidan, något som jag påtalade för en ansvarig. Här kan vi åter notera ett brandlarm som till fullo har fyllt sin funktion. Man skulle ju kunnat misstänka att någon anlagt en brand i kontakten, men här är det uppenbart att det handlar om en el-brand. Sannolikt en glappkontakt i strömbrytaren, vilket åstadkommit en kortslutning med brand som följd.

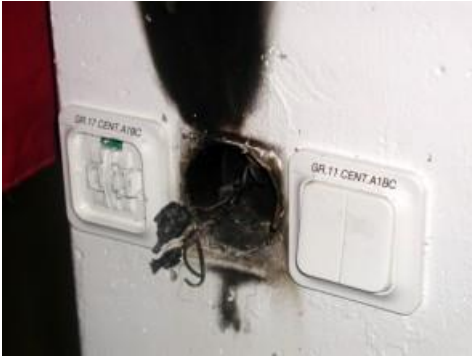
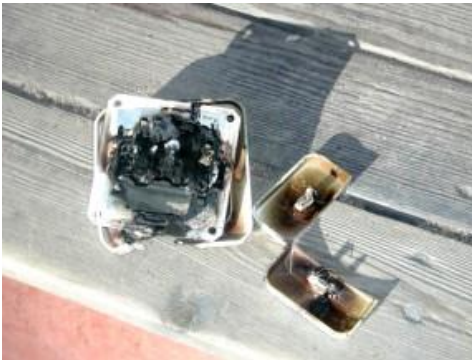
*Av bilderna framgår att branden har kommit inifrån, kolningen sitter på tryckets insida.*
