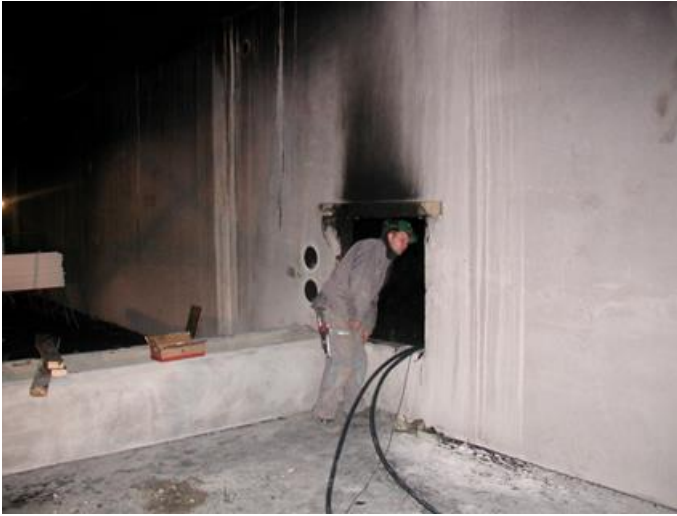
*En öppning mot den helt utbrända kulverten.*

Ja, till sist måste jag skriva några rader om branden med 30-miljonersskadan. Här hade räddningstjänstens förebyggande via ett skriftligt yttrande avrått från den planerade frigolitisoleringen av kulverten som gränsade till en befintlig äldre byggnad. Svetsning pågick kontinuerligt på byggarbetsplatsen och öppningarna mot

kulverten täcktes för att förhindra svets sprut. Trots detta letade sig sprutet ner genom en dåligt täckt kulvertöppning och antände frigoliten. Rökutvecklingen blev gigantisk och sotet trängde obönhörligen in i den intilliggande byggnaden. Dessutom tvingades räddningspersonalen till livräddande insatser då flera byggnadsarbetare fick sina reträttvägar avskurna av den tjocka brandröken. Även den intilliggande byggnaden fick genomsökas då uppgifter om saknade personer framkom.

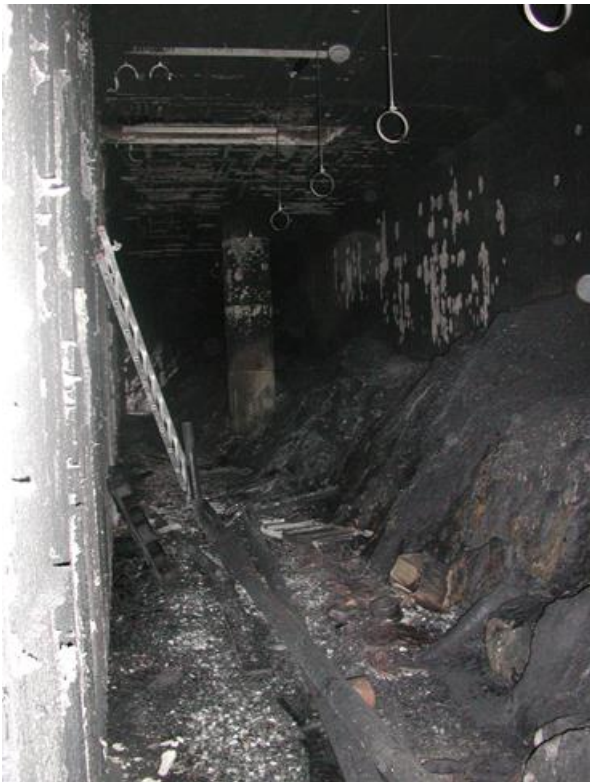
*Sotet satte sina spår i hela byggnaden.*

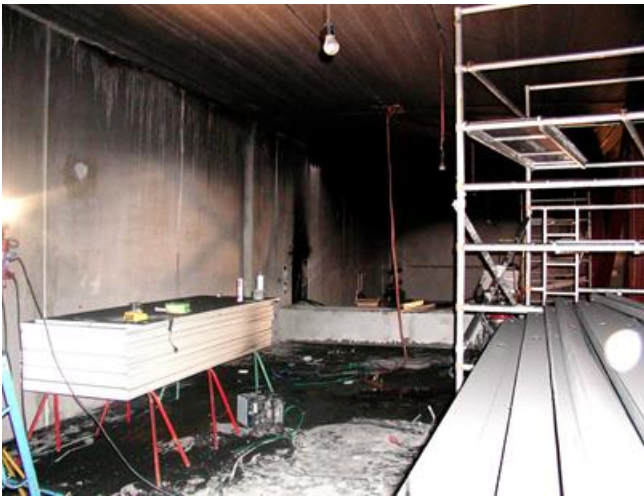
*Sot, sot så långt ögat kunde se. Området omedelbart utanför kulverten.*

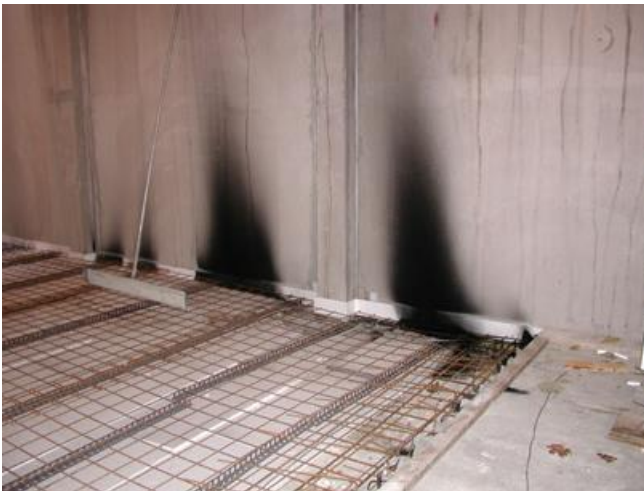
*Sotet har trängt upp till andra plan på byggnadens motsatta sida.*
