ANLEDNING TILL UNDERSÖKNING

Brandtillbud i diskmaskin.

Gert Lönnqvist, räddningstjänsten.

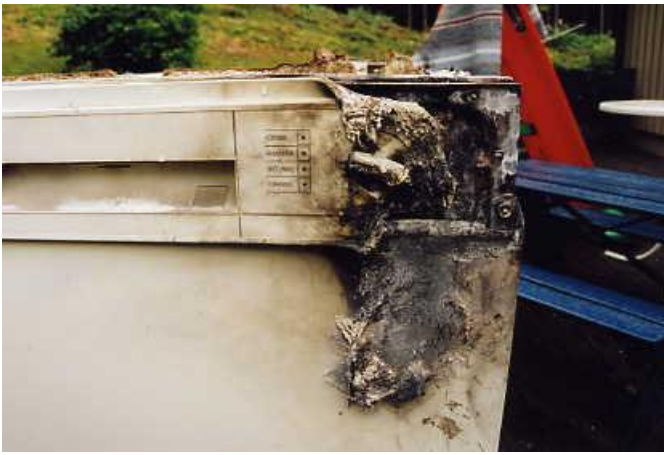
Undersökningen inleds kl 16.00. Diskmaskinen är inbyggd i ett köksskåp. Brandskadorna är i huvudsak begränsade till diskmaskinens övre del runt kontrollpanelen. Frontluckan är delvis genombänd och maskinen är i övrigt kraftigt nedsotad. Maskinen har följande tekniska data: 230V, 2,1 kW, 10A. Programverket har 8 programlägen, vredet har stannat på läge 7. Vid demontering av frontluckan kan man se att branden har startat på kretskortet bakom programverket. Primärbrandplatsen utgörs av en kontaktor, endast fragment återstår av denna. Branden har sedan spridits till två relä som smält/brunnit och återfinns fastbrända i en intilliggande kabelhärva. Branden har därefter spridit sig till intilliggande brännbara plastdetaljer.

Primärbrandområdet utgörs av maskinens frontlucka.

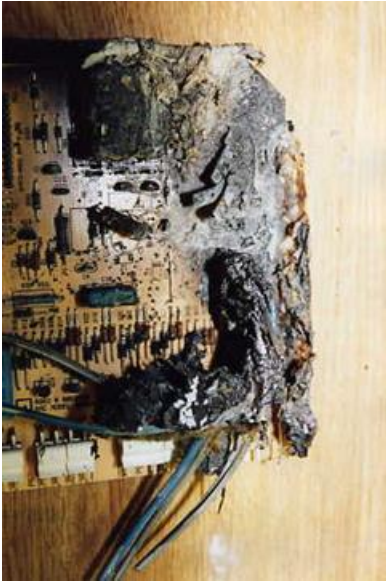
Branden har med all sannolikhet orsakats av ett tekniskt fel i en kontaktor på programverkets kretskort. Det är inte ovanligt att slitna kontaktorer bränner fast i kontaktblecken varvid värme uppstår vid kortslutningen. Branden har sedan spridit sig till andra brännbara komponenter och maskinens plastdetaljer.

Brandskadorna på kretskortet.
