## HÄNDELSEN

## UNDERSÖKNINGEN

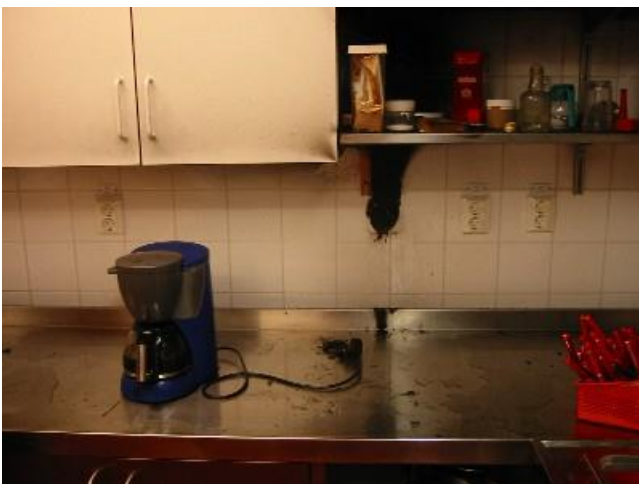
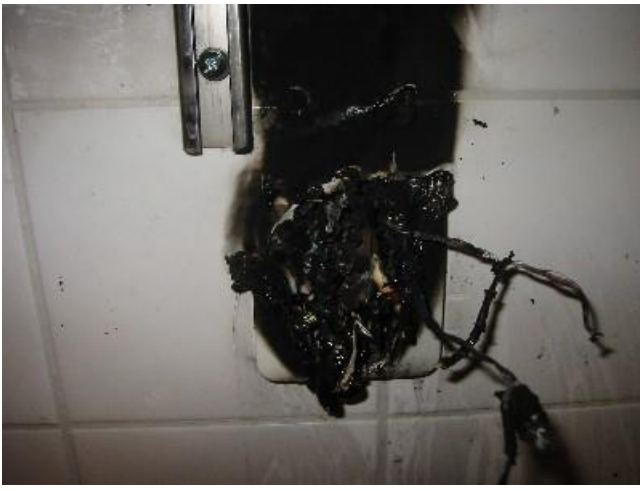
Köket där branden varit belägen var på ca 50 kvadratmeter. I ena delen mot yttervägg fanns det ett diskbänksområde. På väggen i detta område satt ett vägguttag med en timer. Timern försörjde en vanlig kaffebyggare. Det går inte att se vad det var för märke på timern då den var brandskadad. Ingen på fritidsgården kunde svara på när den var inköpt. Vägguttaget på väggen var endast skadat utifrån. Kablarna i dosan var också oskadade. Timern var brunnen inifrån. Kabeln till kaffebyggaren var skadad på själva stickproppen och en bit upp på sladden. Dessa skador var också utifrån komna. Ingen säkring hade utlöst under branden. Jordfelsbrytaren hade inte heller utlöst.

Branden har startat i timern. Förmodligen någon form av glappkontakt vilket givit en värmeökning i timern. Jordfelsbrytaren och säkringen hade inte löst ut. Det innebär att värmen fick fortsätta öka i timern med en antändning av plastmaterialet till slut.

Vi brukar rekommendera timer på kaffebyggare när vi är ute och förebygger. Jag anser fortfarande att det är att föredra. Risken finns för brand även i en timer, men det hör till det mera sällsynta. Jag förordar timer även fortsättningsvis.
