Brand i villa.

Villa i två plan med en större veranda. Reveterad trähus.

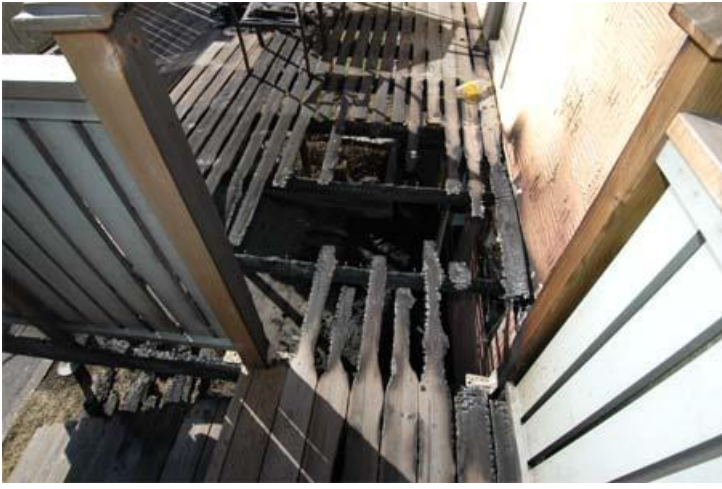
Branden har startat utomhus under en träveranda och sedan sprit sig in genom källarfönster och till källare/garaget.

Larm inkommer kl. 04:50 till brandförsvaret om brand i villa. Vid framkomsten brinner det under en veranda vid husfasaden mot en garageport som leder till källarplanet. Det brinner i ett antal lastpallar och i karmar till garageporten och källarfönster. Branden har spritt sig genom fönster som har brutit av branden in till källaren och även spridit rök in till hela villan. Branden in i källaren är begränsad och med liten omfattning.

Placering av soptunna bör inte vara under en veranda, eller nära fasad. Ej heller tömma eldstaden på aska utan att förvissa sig om att glöden är helt släckt. Eller placera askan på ett trygg plats som inte kan sprida brand.
