ANLEDNING TILL UNDERSÖKNINGEN

Brand i lägenhet som ledde till att en människa måste räddas från balkongen via maskinstege av brandförsvaret.

OBJEKTSBESKRIVNING

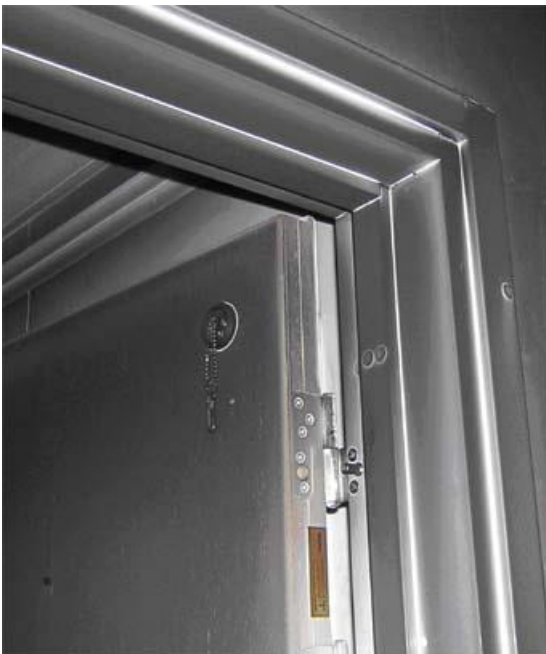
Svällisten som har till uppgift att täta dörren vid uppvärmning syns på bilden.

Moderna lägenhetsdörrar är mycket bra som brandavskiljande dörrar. Det är sällsynt att rök läcker ut och brandspridning via den här typen av lägenhetsdörr förekommer i stort sett aldrig. En viktig erfarenhet är att man som brandutredare behöver ett stort kontaktnät. I det här fallet som i så många andra underlättades undersökningen genom att utnyttja det egna kontaktnätet som kunde bistå med information, nycklar, telefonnummer etc.
