ANLEDNING TILL UNDERSÖKNING

Misstänkt vårdslöshet.

OBJEKTET

Enplansvilla ca 100 m² uppförd i trä.

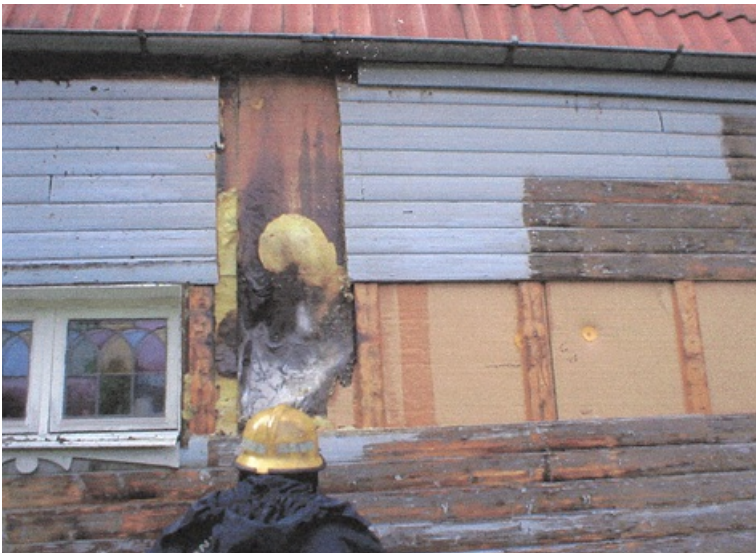
Fastighetsägaren sysslade med färgborttagning från byggnadens fasad. Till sin hjälp använde han skrapa och en gasolbrännare. Metoden fungerade bra till dess en spricka i panelen uppenbarade sig. Diffusionspappen bakom panelen tog eld och spred sig. Fastighetsägaren fanns inte på plats men en granne såg rök från väggen. Han larmade och varslade ägaren och tillsammans lyckades de släcka branden innan Rtj anlände. Rtj tog loss delar av fasaden för kontroll.

Ingenting tyder på att händelseförloppet skulle vara annorlunda än det beskrivna. Fastighetsägaren fick information om hetarbetsreglerna. Pga att jobbet inte utförts fackmannamässigt skulle en hemställan om ersättning från försäkringsbolaget obönhörligen resultera i förhöjd självrisk.

Gasolbrännare för färgborttagning när underlaget är träpanel förefaller mindre genomtänkt.

Använd en säkrare metod i fortsättningen.
