## ANLEDNING TILL UNDERSÖKNING

## OBJEKTET

Objektet är en tämligen stor 1600-talskyrka huvudsakligen uppförd i sten. Dock finns tillräckligt med brännbart material i byggnaden för att en totalskada p g a brand kan uppstå.

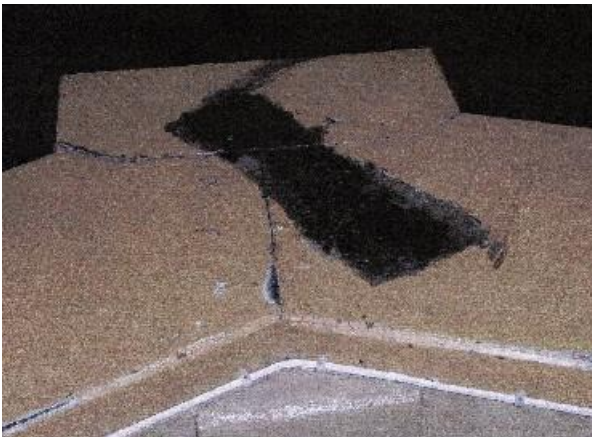
Under en kvällsmässa den xx-xx-xx tändes en adventsljusstake placerad på räcket till kyrkans predikstol. Den används normalt inte pga att den inte är obrännbar. Nu tändes den trots allt och den vikarierande kyrkvaktmästaren glömde helt enkelt att släcka den innan kyrkan bomrades igen efter mässan. De brinnande ljusen antände så småningom den i ljusstaken placerade vitmossan samt ljushållarnas träunderrede! Värmeutvecklingen i ljusstaken blev tillräcklig för att underlaget, predikstolens träräcke, började glöda. En rökdetektor kopplad till kyrkans automatlarm reagerade och Rätj larmades. Den lilla branden var av allt att döma lättsläckt men ett par decimeter höga lågor syntes i anslutning till ljusstaken när brandmännen kom in i kyrkan. Trots det användes en pulversläckare för att få bukt med branden!

*Liten skada uppstod, ett 5 mm djupt brännmärke.*

Stenhårda rutiner kan rädda många situationer men knappast alla. Därför kan ett väl fungerande automatlarm göra susen.
