Anlagd brand i hisskorg orsakade en kraftig brandgasexplosion på X-gatan, måndagen den xx-xx-xx klockan 10.53. När första räddningsstyrkan anländer, klockan 11.03, står det en mängd hyresgäster ute på sina balkonger. En viss rökutveckling från taksektionen noteras. Larmet gäller undersökning av rök i trapphus, vilken eventuellt kunde komma från fastighetens soprum. Den insatta rökdykargruppen har inledningsvis svårt att lokalisera brandhärden. Källare och soprum undersöks, samtidigt som maskinstegen reses för att kontrollera taksektionen, på ingendera av dessa platser brinner det. Rökdykarna kan efter några minuter fastslå att branden kommer från hiss-schaktet. Man beslutar att öppna hissdörren i entréplan. När branden lokaliserats till hisschaktet började man att montera bort dörren i entrén. Under detta arbete inträffar explosionen vilken trycker ut både dörr och dörrkarm från väggfästet. Räddningspersonalen tvingas under en kort stund retirera från entrén.

Brandorsak och brandförlopp: Branden har anlagts i hisskorgen, där

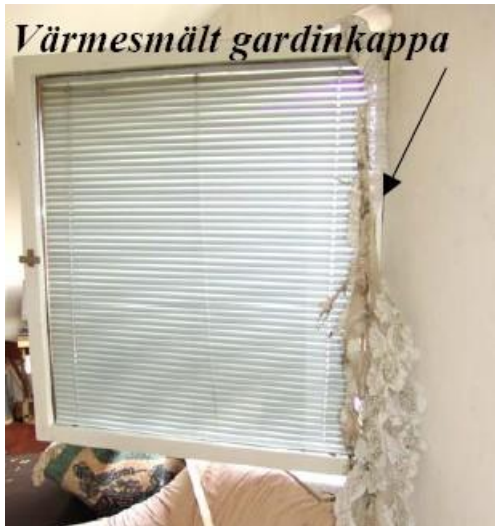
*Värmesmält gardinkappa*
