Större lagerlokal totalskadad vid en brand på X-gatan, torsdagen den xx-xx-xx klockan 16.38. När första räddningsfordonet anländer, klockan 16.50, blir det till att koncentrera insatsen på att förhindra en spridning till intilliggande lokaler, lagerlokalen är redan övertänd och hjälplöst förlorad. Över hela stan syns den kraftiga och svarta rökpelaren som stiger upp i atmosfären. Man förstår således redan vid utfarten från stationerna A och B att det handlar om en storbrand. Någon invändig rökdykarinsats kunde det aldrig bli tal om. Här gällde det i första hand att rädda intilliggande byggnader. Stora flagor av brinnande material flög över byggnaderna som låg söderut.

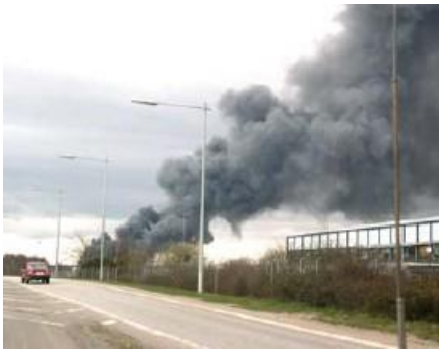
Sammanfattning: Att branden startat i soporna inne i lokalen, mellan de tre containrarna, är genom vittnesuppgifterna fastställt. Hur branden kunde utvecklas så snabbt, och utan att personalen på plats hade en chans att bemästra elden, är ju onekligen ett intressant spörsmål. Allt tyder på att det i något av de tippade lasserna med byggavfall har funnits en dold glödhärd. Under den omrörning som sedan skedde vid omlastningarna har glödhärden mycket snabbt övergått i öppna lågor. Brinnande sopor, i varje fall i sådana proportioner, är inte det lättaste att släcka. Som sagt, här borde ha funnits en sprinkleranläggning med en sådan kapacitet att den stora sophögen effektivt kunde ha vattenbegjutits då branden bröt ut. Det skulle inte förvåna mig om man tidigare har haft en del brandtillbud, under den aktuella sophanteringen i lokalerna, men då lyckats att själva begränsa elden. Eftersläckningen pågick under flera timmar. Förvidna plåtar och stålbalkar låg förvidna i en enda salig röra efter totalbranden.
