ANLEDNING TILL UNDERSÖKNING

Brand i fritidsbåt, märke X.

OBJEKTET

Spritkök, märke Y (identifierat märke).

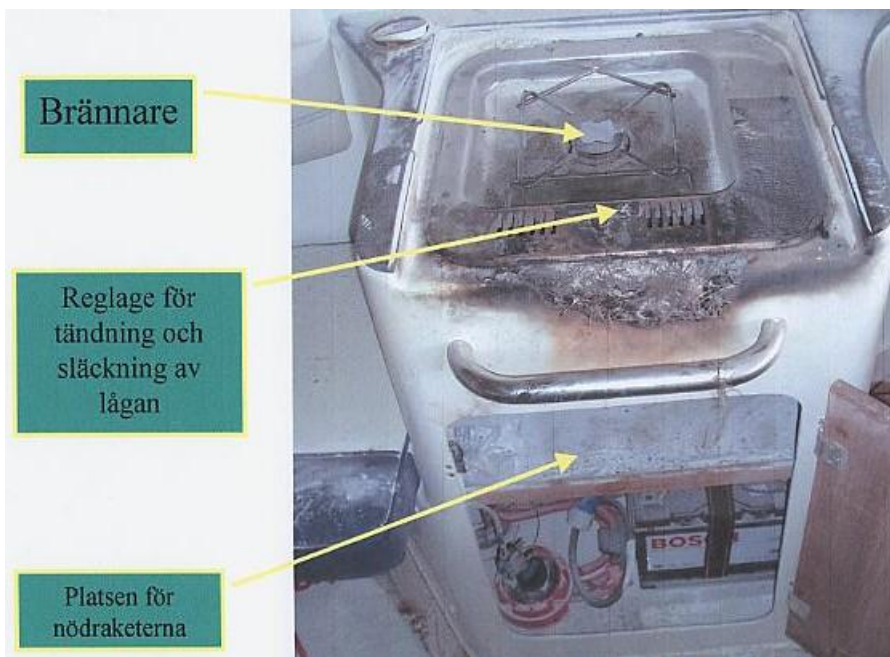
Brandbilden visar att det brunnit i lådan under brännaren vilket tyder på att det funnits brännbara gaser i lådan. De kommer troligen från bränslebehållaren som upphettats av den fladdrande lågan under potatiskoket. Båtagaren säger att han använt köket minst 2 ggr efter senaste bränslepåfyllningen och därmed kan det inte vara överfyllning av bränsletanken vilket annars kunde vara en trolig orsak.

Anledningen torde vara att köket blivit utsatt för vind/blåst p.g.a. monteringen i båten. Platsen under kapellet är inte att rekommendera

enl. tillverkaren. Om platsen ändå måste användas borde ett vindskydd monteras. Om lågan utsätts för vind kommer den att fladdra och i vissa fall dra sig ner mellan plåtarna och ner i lådan. Där ligger bränslebehållaren som då blir upphettad, vilket i sin tur gör att bränslet "gasar av" och avger bränsleångor. Brand kan då uppstå i lådan. När man sedan släckt köket med avstängningsknappen brinner det utan att man ser det i själva lådan under köket. För att utesluta att brinnande bränsle finns i lådan under köket ska man när man stänger av köket först dra avstängningsknappen till noll. Därefter drar man den till fullt och sedan till noll igen. Om det funnits brinnande bränsle i lådan under köket när man dragit på fullt hade köket återantänt utan yttre tändkälla. Enligt båtägaren har han inte följt anvisningarna med att dra reglaget till "noll-fullt-noll" utan endast dragit till noll och därefter känt med handen att ingen värme avgick från brännaren. Bränslepåfyllningen hade skett utanför båten helt enligt tillverkarens anvisningar.
