## **ANLEDNING TILL UNDERSÖKNING**

Brand i elpanna.

## **UTFÖRD AV**

Ville Bexander, brandförsvaret

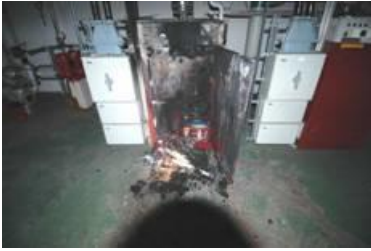
Brandundersökningen genomfördes av undertecknad direkt i anslutning till branden. Vid undersökningen kunde konstateras att branden har startat i en elvärmepanna ca 5 meter in i pannrummet. I pannrummet fanns 2 elvärmepannor, vattenpanna och datorutrustning. Branden har begränsats till innehållet i elpannan. En liten brandspridning har skett i elkablage ca 1,5 meter vertikalt från pannan. Luckan till elpannan var öppen när rökdykarna hittade den. Vid en övergripande undersökning av brandresterna hittades inget anmärkningsvärt. Någon grundligare undersökning av brandresterna gjordes inte eftersom polisen eventuellt skulle undersöka brandorsaken.

Enligt jourmontören kan branden ha uppstått p.g.a. löst sittande skruvar som orsakat gnistor och värmeutveckling. Att luckan till pannan stod öppen kan tyda på att man har haft problem med pannan. Man kan då ha åtgärdat felet men inte stängt luckan ifall problemet skulle uppstå igen.

*Utbrunnen elpanna*
