## **ANLEDNING**

Brand i skola.

Ville Bexander, X-stads brandförsvär

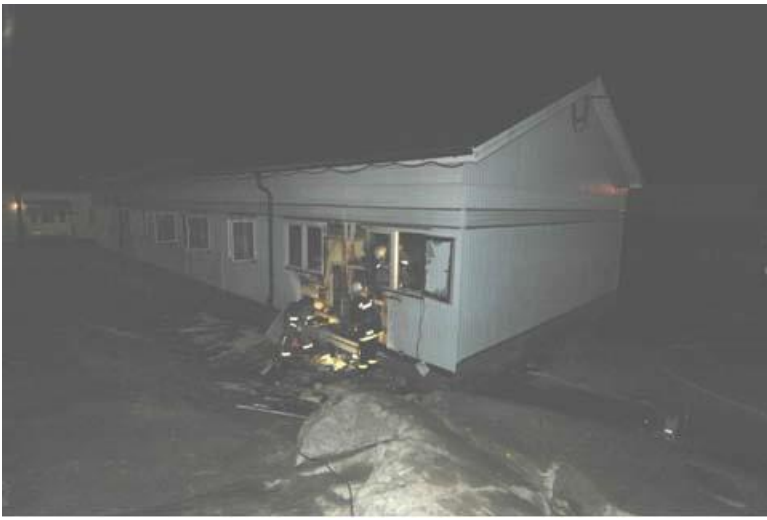
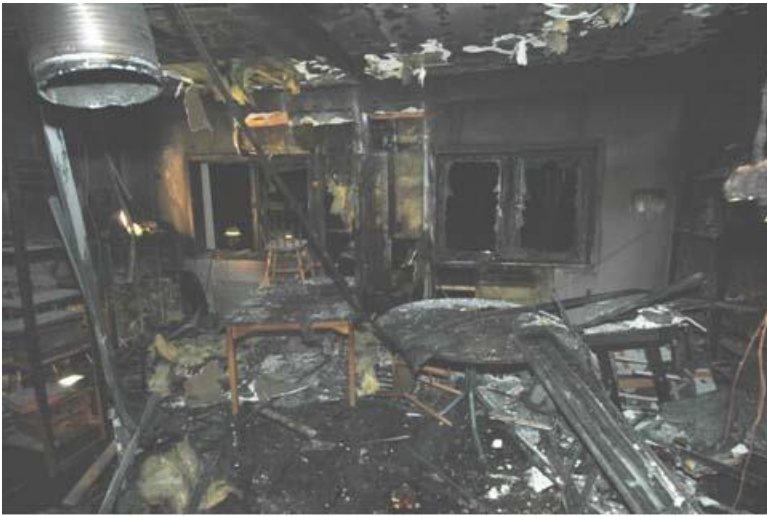
Vid brandförsvärets ankomst har branden bränt hål igenom väggen. Varma brandgaser har trängt in i bakomliggande klassrum och antänts. En mindre förkolning fanns i takkonstruktionen bakom gipsskivorna.

*Brandskadat klassrum. Brandgaser trängde in i rummet och antändes i taket.*
