ANLEDNING TILL UNDERSÖKNINGEN

Brand i radhus.

OBJEKTET

Tvåplans radhus.

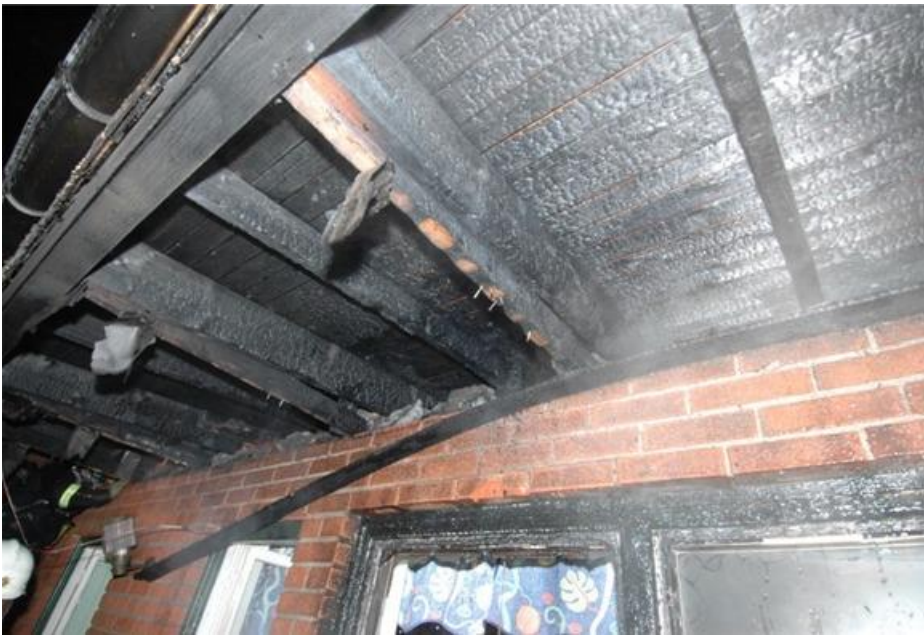
Larm inkom 23:36 till brandförsvaret. Branden har startat på balkongen. En påse med aska hade placerats på balkongen och som sedermera orsakat brand i trägolvet och vidare till en fätölj som stod på balkongen. Branden har sprid sig till takfoten och vidare in på krypvinden. Utrymning av det drabbade radhuset och två av den intilliggande utfördes av brandförsvaret. Ingen människa kom till skada. Branden kunde begränsas tack vare bra brandcellsindelning av krypvinden till angränsade radhus. Det drabbade radhuset fick rök och vattenskador.

En person som bodde i radhuset berättade att hon hade tidigare dagen för ställt ut en påse med aska på balkongen. Kolingsskadorna var tydlig på golvet till balkongen.

Brandspridning till taket.

Klassigt misstag att tro att askan man tar ur spisen är helt släckt. Och sedan placera askan i en påse eller liknande i eller bredvid något brännbart.
