ANLEDNING TILL UNDERSÖKNINGEN

Huset en flerfamiljsbyggnad i 3 plan med kv. Byggår i början av 1950-talet. Lamellhus

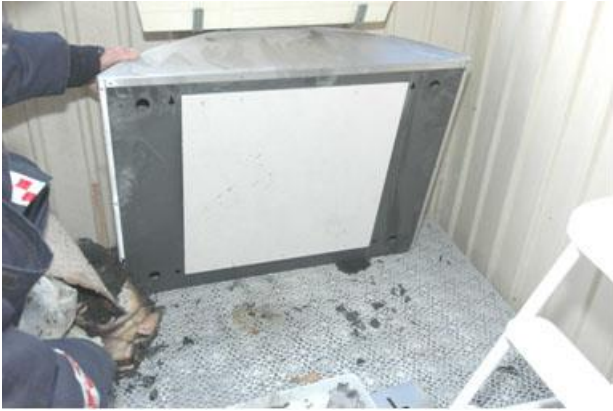
Spisens baksida. Räcker mineritskivan som skydd mot värme till väggen?

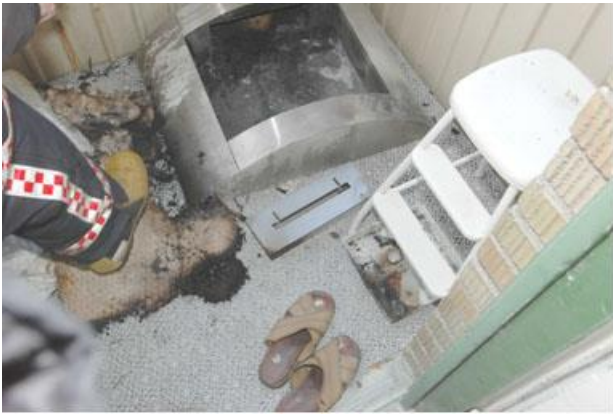
Framsida spis med behållare för vätskan.

Vid användning är spisen svårsläckt eftersom man skall lägga på en plåtbit över hålen i vätskebehållaren. Plåtbiten saknar handtag varför man måste använda en grillvante med risk att bränna sig. Detta bör man få tillverkare att ändra på. Det borde kanske vara ett krav på att upphängning sker med genomgående bult och bricka på baksidan. Att Räddningsverket tittar på om det behövs ett regelverk ang. instruktioner med bla. avståndsregler, krav på den som får sätta upp spisar. Vilken myndighet skall dessa spisar lyda under. Att det utförs tester på olika typer av spisar. Helst genom Räddningsverkets försorg. Det måste till information om regler och förvaring av brandfarlig vätska i butiker och försäljningsställen som ej är vana med dessa produkter.
