ORSAK TILL UNDERSÖKNING

Anlagd brand i sjukvårdsanläggning.

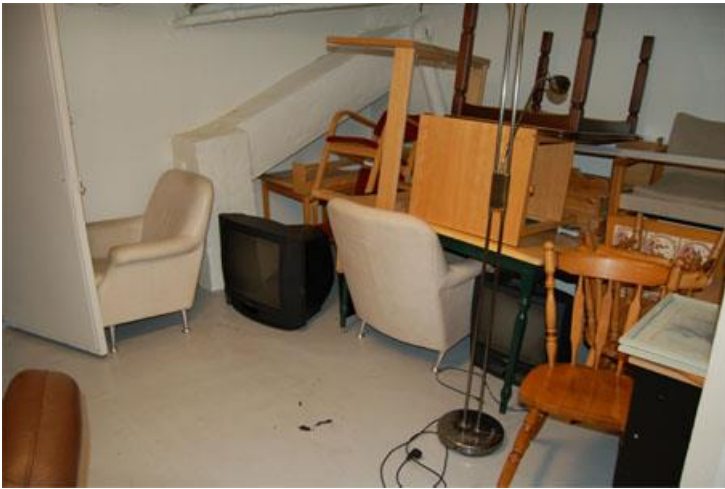
Teknisk undersökning sker den XX-XX-XX. Anläggningens föreståndare redogör för händelseförloppet. Soffan fanns placerad i ett förrådsrum fyllt med överblivna möbler, Soffan har en trästomme och är stoppad med kallskum av polyuretantyp. Klädsel utgörs av bomull/syntet. Brandskadorna omfattar ett 20 x 30 cm stort område på ett av soffans armstöd. Branden har spridits i stoppningen och giftig rök har börjat spridas i brandrummet. I rummet finns en värmedetektor som dock ej har påverkats av värme i tillräcklig grad för att utlösa. Några tekniska brister som skulle kunnat vålla branden finns ej.

Bilden visar det möbelförråd där branden anlades i en soffa

Den misstänkte patienten har med omedelbar verkan och i samråd med sjukvård och polis, förflyttats till en vårdanläggning med större övervakningsresurser. Personalen upptäckte branden av en ren händelse. Om inte upptäckten skett så tidigt finns en uppenbar risk att branden lett till totalskada med katastrofala följder. Räddningstjänsten rekommenderar att samtliga förråds- och serviceutrymmen kompletteras med rökdetektorer.
