## ANLEDNING TILL UNDERSÖKNING

Brand i värmedyna placerad i säng, hos 90-årig kvinna.

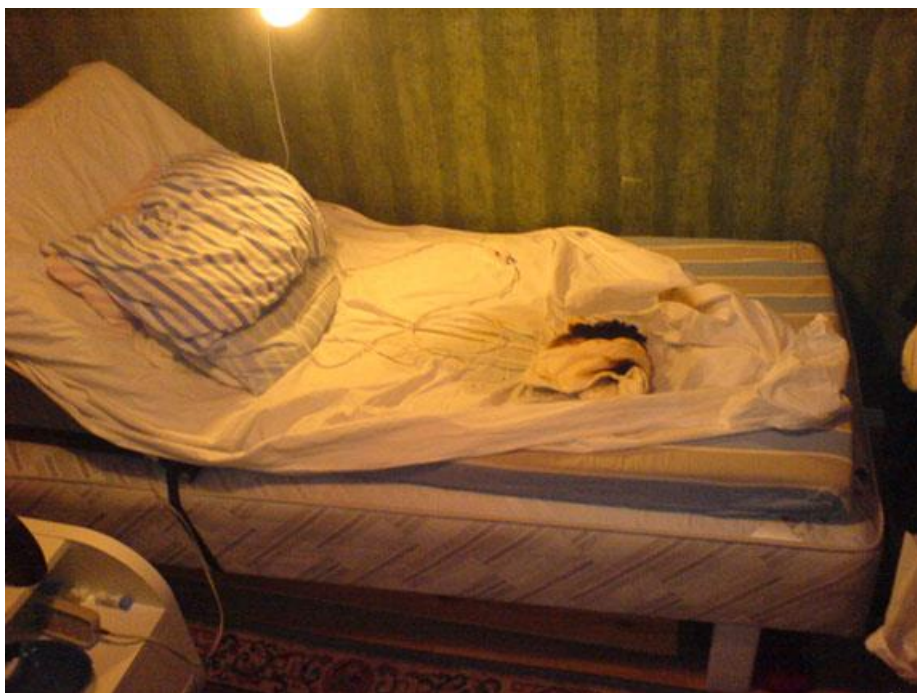
Värmedynan ligger på plats vid fotändan av sängen. Den är av fabrikat X (identifierat märke) och kraftigt brandskadad.

Brandskador finns på två olika ställen i värmedynan. Mindre brandskador i täcke och lakan. I övrigt inga brandskador.

Värmedynan ligger vikt i sängen. Då värmedynan smält ihop i detta tillstånd, kan konstateras att den också varit vikt vid brandutbrottet.

*När räddningstjänsten kommer till platsen.*

Värmeslingorna i värmedynan har p g a att den varit viken eller av annan anledning skadats, med påföljd att delar av värmedynan överhettats. Detta har lett till en glödbland, som enligt kvinnans utsago, övergick till en lågande brand när täcket avlägsnades.
