## HÄNDELSE

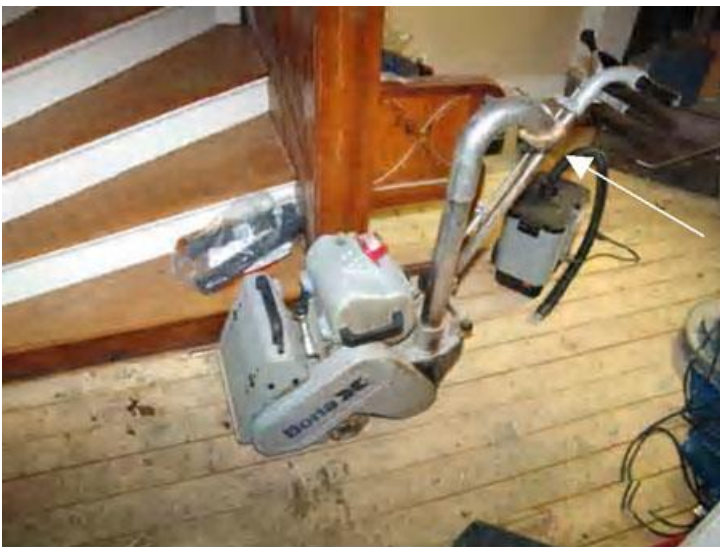
Flera timmar innan brandupptäckten hade golvpanelen slipats med en slipmaskin. I samband med branden brann uppsamlingspåsen till slipmaskinen helt upp. Allt talar för att branden har startat till följd av en självantändning, sannolikt i uppsamlings- påsen, den kan också ha startat i trossbotten. Medlet som användes vid slipningen fanns i några burkar på brandplatsen. Vad medlet bestod av gick inte att få fram av burketiketterna. Det är inte ovanligt att oljan som används rinner ner mellan träplankorna i golvpanelen, i trossbotten kan sedan en självantändningsprocess starta. Ett förlopp som kan ta flera timmar tills en brand är ett faktum.

*Den aktuella golvslipmaskinen, resterna av den avbrända uppsamlingspåsen satt fortfarande kvar på handtaget*

Sågspån och trasor tillsammans med linoljebaserade produkter utgör god jordmån för en självantändningsprocess. Vad man torde konstatera är att kunskapen om självantändningsproblematiken är dålig bland allmänheten, ja tyvärr även bland yrkesarbetarna inom området! För några år sedan brann det i trossbotten på en villa i X-by. Golvläggaren hade slagit ut golvoljan över panelen och sedan slipat. Oljan trängde ner mellan bräderna, och under nattens timmar utvecklade sig en självantändning i trossbotten. OBS att bräderna var brända från undersidan!
