## Mail-växling med Ulf Erlandsson, Räddningsverket

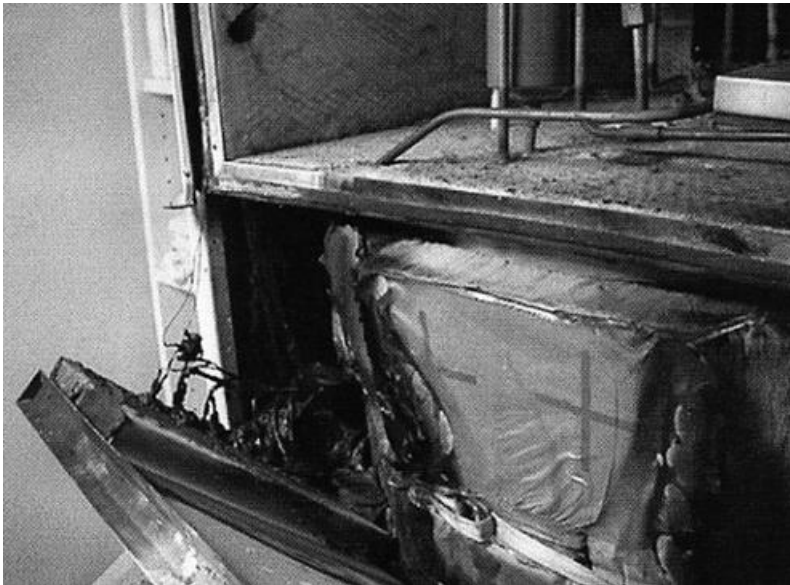
**Kent Dornelius:** Jag vill gärna delge dig information om en elpanna/varmvattenberedare som orsakade larm om soteld i torsdags kväll. Jag tog några bilder som jag bifogar. Initialt var det bakom/i knappsatsen som orsakade störningen. Larmutropet gällde som sagt soteld... Ägaren av bostadsrätten agerade rätt genom att skruva ur säkringarna och stängde dörren till utrymmet, det var lugnt när vi kom fram.

**Ulf Erlandsson:** Tack för informationen om "sotelden" i elpannan. Det verkar som om det blivit glappkontakt och värmeutveckling i effektreglagen. Det är inte så ovanligt. Orsaken är att det är fråga om mycket stora effekter med upp till 9100W. En dåligt åtdragen kabelklammer eller annan okontakt ger snabbt stor värmeutveckling... Jag sparar ditt mail och bilderna på samma sätt som en brandutredning så finns ärendet med om det skulle dyka upp flera bränder av samma typ.
