UPPDRAGSBESKRIVNING

Utredningen visar på brandtillbud orsakad av mp3-spelare.

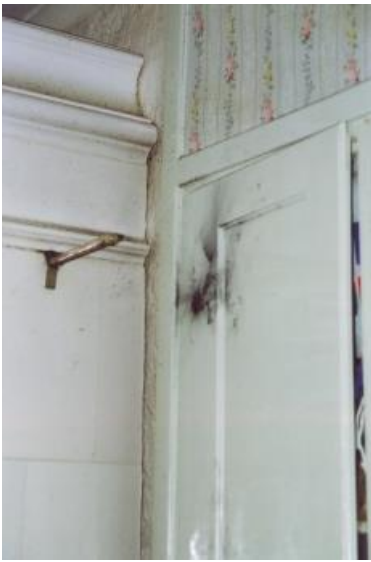
Av märken på mattan under el radiatorn samt på dörrbladet framgår att det troligtvis brunnit i enheten innan den slungades över rummet.

Brandskador på stol och golv samt matta. Vidare finns sotmarkering på dörr och vägg där MP3 spelaren träffade.

Dörren som enheten träffade.
