Anlagd brand i trapphus på X-gatan rökfylldde både trapphus och ett flertal lägenheter, torsdagen den xx-xx-xx klockan 12.52.

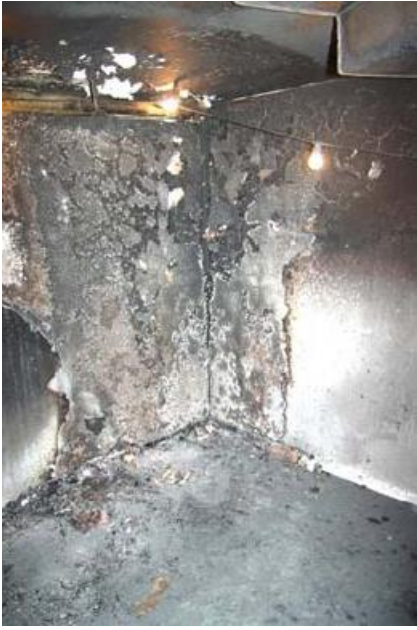
Rökdykarna kunde snabbt lokalisera branden till den nedre delen av trapphuset i källarplanet. Brännbart material som förvarades i trapphallen, utanför dörren till källarförråden, hade antänts. Det var garanterat inte någon självantändning! Om själva brandhärden blev snabbt släckt, så blev i stället den efterföljande räddningsinsatsen desto mer resurskrävande. Förutom kvinnan som togs ut från inglasade balkongen, fick även en äldre kvinna på åttonde våningen föras till sjukhus för behandling av sina rökskador. En första uppskattning av räddningspersonalen gjorde gällande att över 40 lägenheter smittats av de utvecklade brandgaserna. Fastigheten inrymde 11 våningsplan. En del elledningar brändes av, samtidigt som hela brandutrymmet i nedre trappushallen blev totalt nedsotat.

Dörrarna är av s.k. säkerhetstyp och har sannolikt monterats på senare år. Brevinkastet är dess svaga länk. Jag undersökte tätninglistan till en av dörrarna och den verkade helt funktionsduglig. Bilden till vänster från trapphuset i källardelen där branden anlades. I insatsrapporten betonas också vikten av att hålla trapphuset befriat från brännbara föremål, de utgör absolut en potentiell brandrisk. ”Tillfället gör tjuven”, de flesta bränderna orsakas av brandanläggare! Denna gången brann det sannolikt i en försvarlig mängd bråte i trapphuset, men det räcker med en brinnande insats till en barnvagn för att åstadkomma skador för femsiffriga belopp. Information bör gå ut till alla hyresgäster!

Det är ingen tvekan om att det drabbade trapphuset, med sina elva våningsplan, kommer att behöva en rejäl rengöring då sotet satt som en tråkig dekoration på tak, trapplan och väggar. Anmärkningsvärt är dock att så många lägenhetsdörrar ”läckte” in rök. Efter detta måste naturligtvis dörrarna och dess brevinkast kontrolleras. Om trapphusets röklucka fungerade vid tillfället framgår inte av de uppgifter som föreligger i insatsrapporten. Man har anledning misstänka, med tanke på rökspridningen, att rökluckan inte har tjänat sitt syfte vid branden!
