### OBJEKTET

Lägenhet i två plan i ett radhus med sammanbyggd vind för tre lägenheter.

### HÄNDELSEN

Brand i diskmaskin.

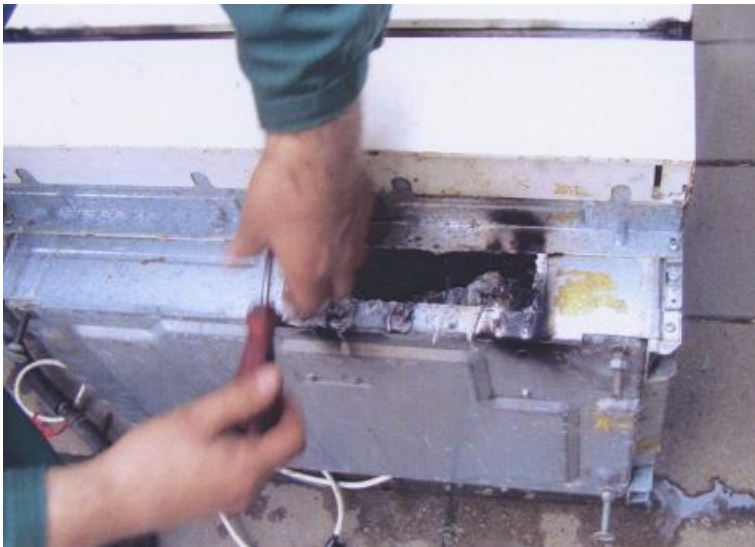
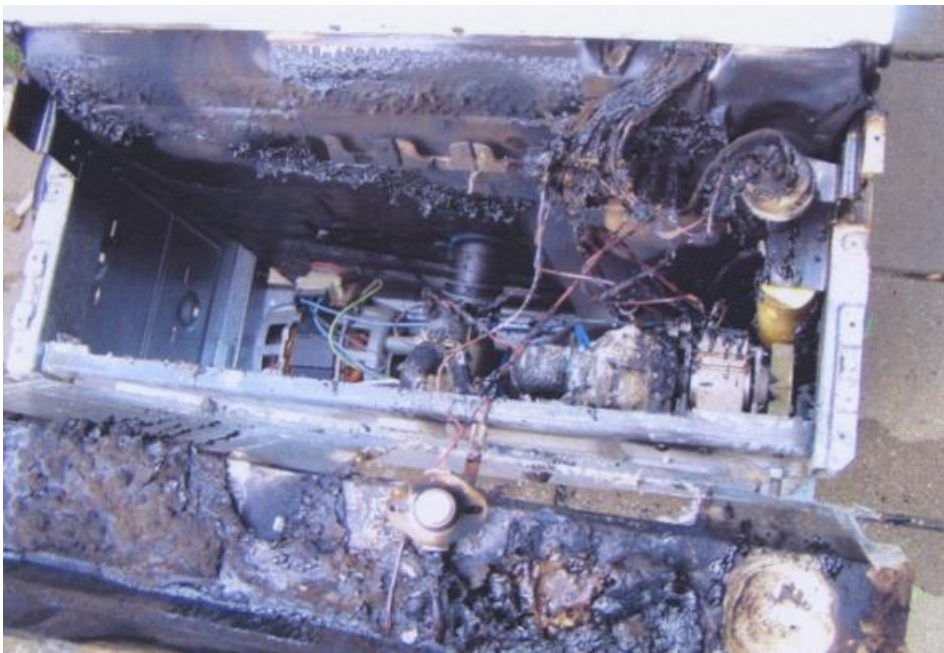
Primär brandplats: I understa delen av diskmaskinen där pumpar och kablar är förlagda.

Brandskador: Diskmaskinen förstörd i nedre delen (och kasserad), brandskada på intilliggande träskivor till köksskåpen och rökskador i övriga lägenheten.

Iakttagelser: Maskinen har synliga brandskador enbart på kablarna under tvättutrymmet. Kablarna har vissa mekaniska skador av frontluckan men branden ser inte ut att ha börjat just där. Säkring på 10 ampere till diskmaskinen har utlöst. Jordfelsbrytare saknas. Brandväggen på vinden mot nästa lägenhet verkar vara intakt (den var dock svår att besiktiga p g a diverse material).

Branden kan ha startat i kablarna i nedre delen av diskmaskinen och med ljusbåge mellan två kablar som gett värme för brandstart. Bakomliggande orsak kan vara mekaniskt slitage p g a öppning och stängning av frontluckan. Brandvarnaren har troligen räddat livet på dottern i huset. Larmningen har fördröjts p g a samtalen till mamman istället för direkt till 112 men i övrigt har larm och brandsläckningsinsatsen fungerat precis som den skulle.

Kontroll av gamla diskmaskiner. De mekaniska skadorna på kablarna är helt synliga om man demonterar frontplåtarna.
