ANLEDNING TILL UNDERSÖKNINGEN

Lägenhetsbrand, adress X i Z-stad

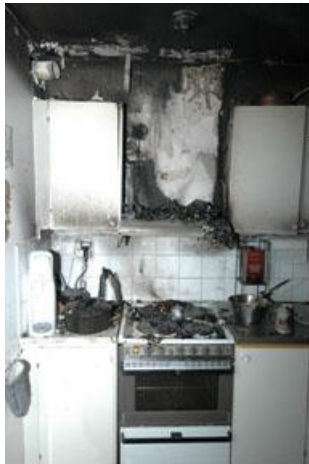
Det står helt klart att branden startat på spisen, troligen har upphettat fett droppat ner från grytans lock (som var pålagt till hälften) på den påslagna spispattan och antänts. Vilket i sin tur gjort att hela grytans innehåll har fattat eld och spridit branden till köksfläkt och övrig inredning. Polisens tekniker har inte gjort någon teknisk undersökning, eftersom det inte förelegat några misstankar om brott.

Startutrymme

Lämna aldrig kastruller och grytor utan uppsikt när spispattorna är påslagna. Familjen hade tur att i ett tidigt skede höra brandvarnaren

Mer information till allmänheten om brandrisker i hemmet och vilka konsekvenser det får för boende när en brand brutit ut. Samt vilken stor betydelse det har att äga skäligen släckutrustning för sin boendemiljö.
