ORSAK TILL UNDERSÖKNING

Brand i oxygenkoncentrator vid vårdanläggning

Gert Lönnqvist, Räddningstjänsten X-stad

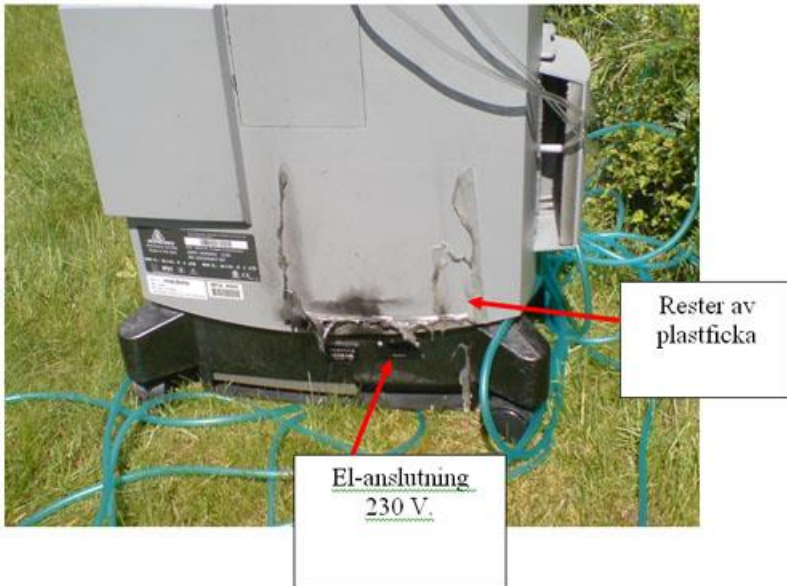
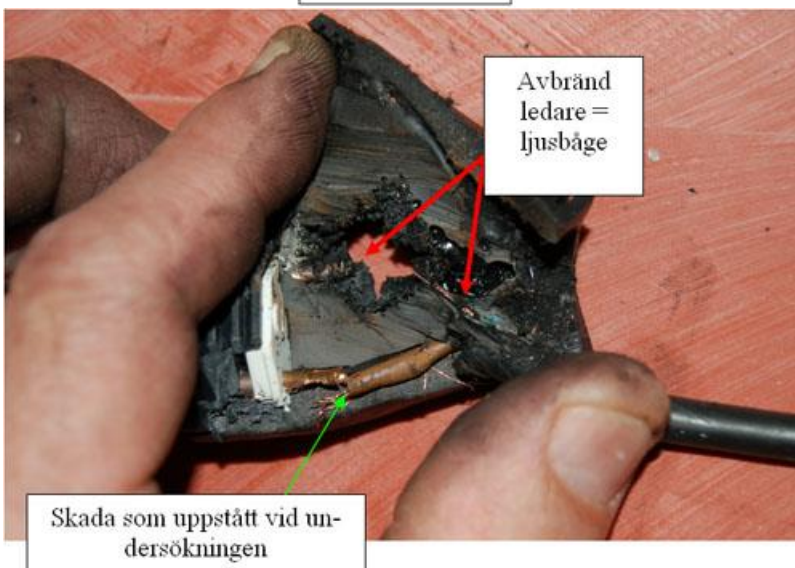
Undersökningen inleds i samband med räddningsinsatsen. Personalen redogör för händelsen. Brandskadorna är begränsade till den sladd som strömförsörjer en oxygenkoncentrator av märket A, men har även spridits sekundärt till en plastficka, på apparathöljet, som innehåller en skötselmanual i papper. Denna plastficka har eftermonterats av landstingets medicintekniker, som servar utrustningen. På apparatens plasthölje finns sotskador.

Skadorna på sladden är koncentrerade till den honkontakt som ansluter till apparaten. Kontakten har brunnit och visar spår av skador, typiska för en ljusbåge. När ledarna friläggs kan man konstatera att en av ledarna har lossnat från det stift den har varit ansluten till. Därvid har ett glapp uppstått med en ljusbåge som följd. Värmen från ljusbågen har varit tillräcklig för att antända kontaktens gummihölje.

Branden har orsakats av att en av ledarna i apparatens strömsladd har glappat med en ljusbåge som följd. Glappet har troligtvis orsakats av att apparaten flyttats med ansluten sladd (apparaten är utrustad med hjul), vilket orsakat slitage på honkontakten. Eftersom varken jordfel eller kortslutning initialt sker vid denna typ av skada löser varken jordfelsbrytare eller säkring.

Brandens sekundära spridning har möjliggjorts av att en manual i plastficka monterats på apparathöljet, ovanför den elektriska ingången.

Denna typ av skador är inte ovanliga i ex. dammsugare, strykjärn och hårtorkar. Mobil apparatur bör regelbundet genomgå egenkontroll avseende elektriska sladdanslutningar.
