SYFTE MED OCH ANLEDNINGEN TILL UNDERSÖKNINGEN/ERFARENHETSÅTERFÖRING

BESKRIVNING AV BRAND/OLYCKSFÖRLOPP

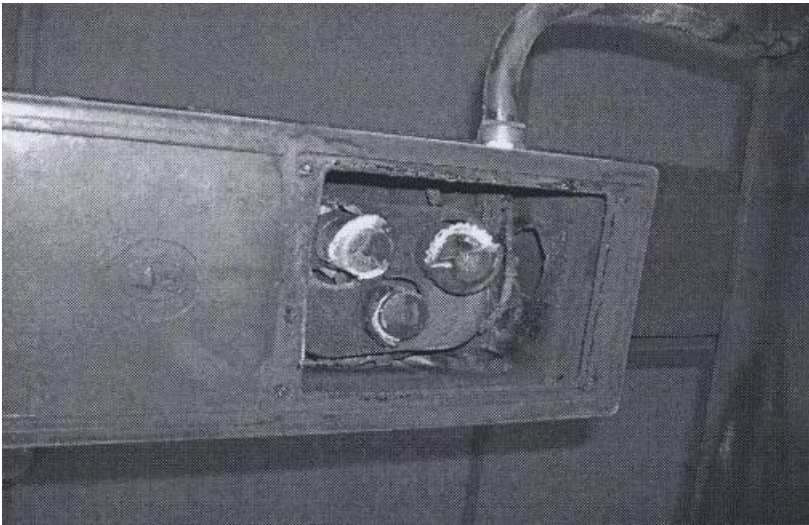
Brand hade uppstått i säkrings/anslutningsdosa placerad ca 3,5 från golv. Dosan var ansluten till fläktmotor. Vid tillfället befann sig AA ca 25 m från platsen och uppfattade en mindre explosion från dosan med brand som följd. AA fick tillsammans med en kollega fram en CO2 stackare och släckte branden innan spridning.

Den utbrända säkrings/anslutningsdosa.

- Skicka skadad utrustning till Elsäkerhetsverket för undersökning av brandorsak
- Beroende på orsak till branden kontrollera samtliga säkrings och anslutningsdosor.

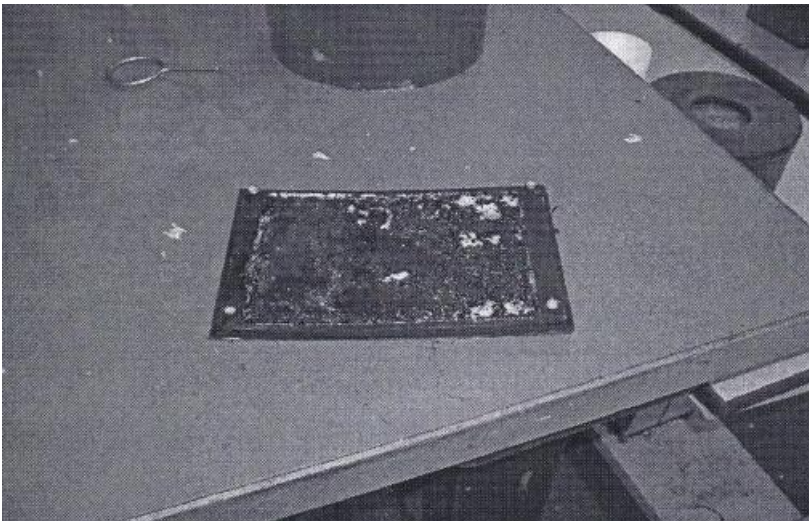
Lock till säkrings/anslutningsdosan med bortbränt isoleringsmaterial.

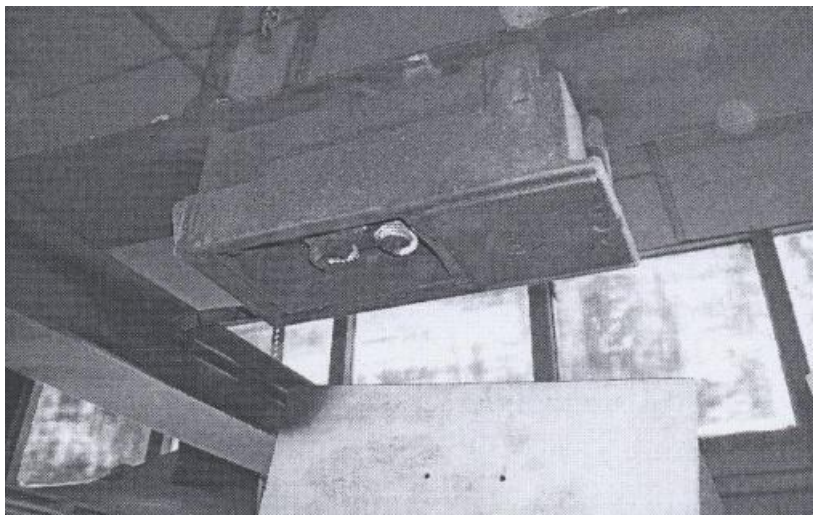
Värme och sot påverkad stålbalk nedanför säkrings/anslutningsdosan.
