PROTOKOLL ÖVER BRANDORSAKSUNDERSÖKNING

Brand i villa.

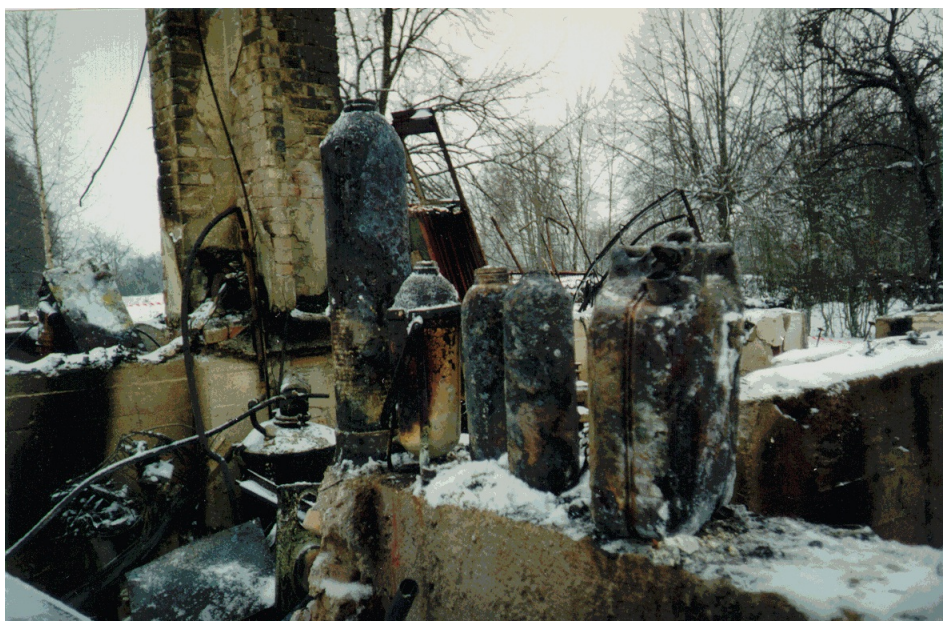
Inne i huset påträffades 2st 5 l flaskor acetylen, samt 1 st 20 l oxygen och 1 st 5 l oxygen. Den ena acetylenflaskan var delvis spräckt, ca 5 cm mitt på. Flaskarmaturen var bortsmält på samtliga flaskor. Vidare påträffades 2 st 200 l fat med okänt innehåll samt en 25 l jeepdunk som hade innehållit bensin. Allt detta hade förvaras, dels i källaren, och dels i lägenheten.

20 liter och 5 liter oxygen, 5 + 5 liter acetylen samt en jeepdunk som fanns i den brinnande byggnaden.

Förvaringen av gasflaskor i bostadsdelen gjorde en släckinsats omöjlig.
