# PROTOKOLL ÖVER BRANDORSAKSUNDERSÖKNING

Villabrand

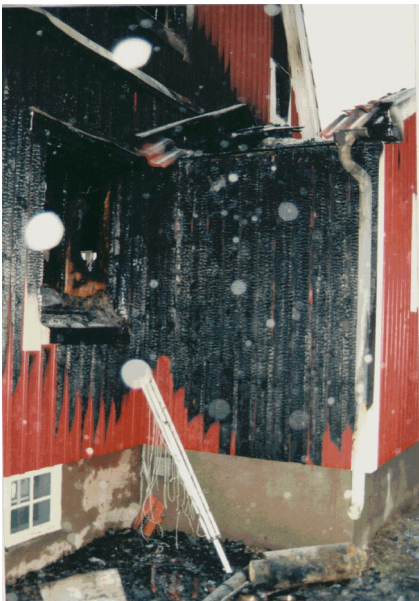
En totalrenoverad äldre villa i 2 plan av trä. Övervåningen och taket har rasat ned i köket. Övriga delar av huset värme- och brandskadade. Branden har startat i köket. En genombränning finns i väggen där microvågsugnen varit placerad.

Branden startade inne i köket. På bilden köksfönstret.
