PROTOKOLL ÖVER BRANDUTREDNING

Villabrand där en person avled.

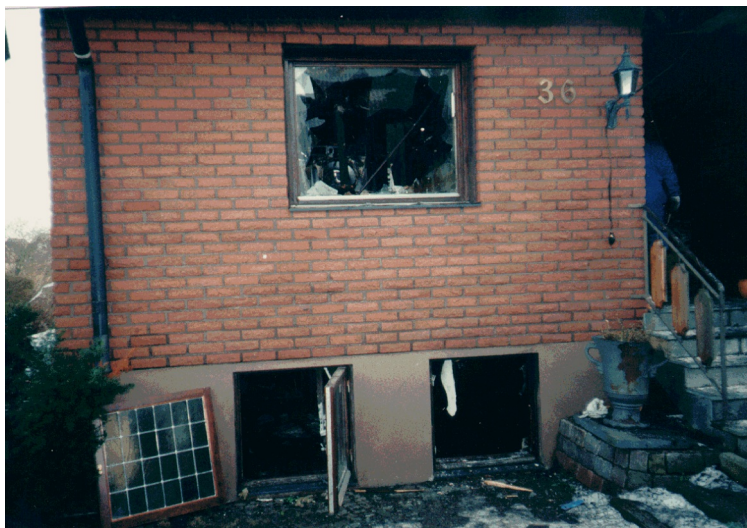
Foto

Bilden visar entrén och det fönster där kvinnan räddades, det närmast trappan.
