# PROTOKOLL ÖVER BRANDUNDERSÖKNING

Brand i lägenhet.

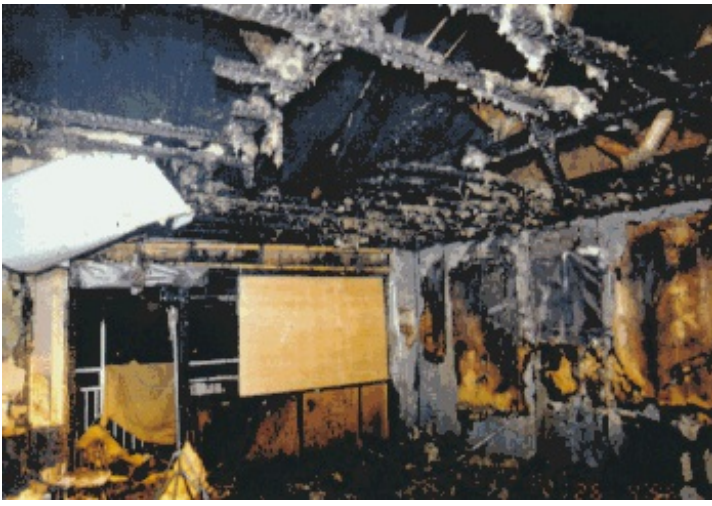
Undersökningen visar att branden haft ett mycket intensivt förlopp, av möbler i vardagsrummet återstår endast fragmatiska brandrester. På lägenhetens balkong uppvisar balkongräcket (aluminium) kraftiga smältskador. I vardagsrummets övre hörn (mellan balkongdörr och köksvägg) återfanns delar (metall) från en TV-apparat. Innertaket mot vindsutrymmet har genombränts och bjälklag och takstolar uppvisar kraftiga brandskador och har delvis rasat ner i rummet.

Vardagsrummet där branden började. Plywoodskivan mot balkongen har tillkommit i efterhand.
