PROTOKOLL ÖVER BRANDUNDERSÖKNING

Brand i lägenhet

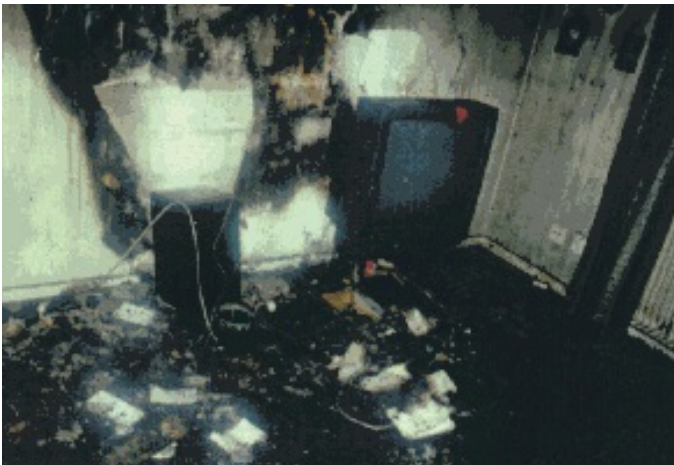
Foto 1

Den primära brandhärden är belägen i vardagsrummet där bokhyllan stått. (Bild 2) Väggen uppvisar kraftig brandskada medan lägenheten i övrigt endast uppvisar sotskador. Vad som orsakat branden kan inte med säkerhet konstateras då bokhyllan slängts ut på gården. Men enligt uppgift så hittades två stycken ljusstakar på golvet framför bokhyllan, så troligtvis har dessa orsakat själva branden.

Väggen där bokhyllan stått och där branden börjat.

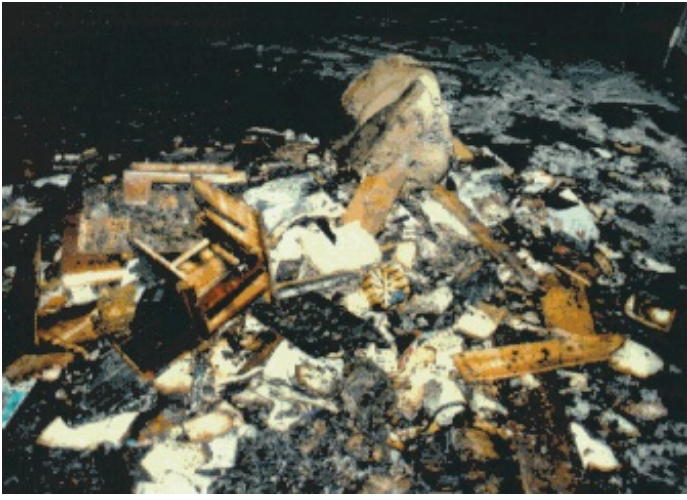
Foto 2

Bokhyllan hade lämpats ut av brandförsvaret.
