PROTOKOLL ÖVER BRANDORSAKSUNDERSÖKNING

Brand i parkeringshus

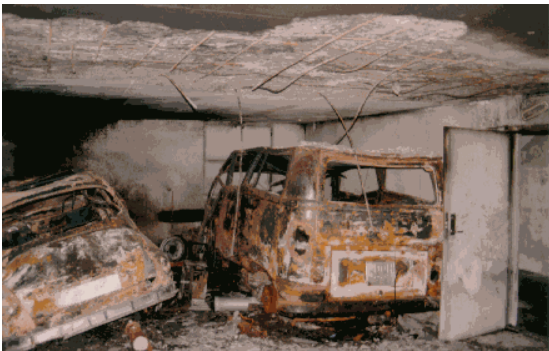
På söndagen kl 12.23 larmades räddningstjänsten om en brand i ett trevånings parkeringshus. Vid framkomsten kl 12.29 rök det kraftigt från parkeringshusets nedre plan. Räddningstjänsten försökte angripa från södra trapphuset med misslyckades p.g.a. att dörren inte gick att öppna. Senare visade det sig att betong från bjälklaget hade ramlat ner och kilat fast dörren (bild 1).

Bild 1. Dörren till höger på bilden går till södra trapphuset.
