PROTOKOLL ÖVER BRANDORSAKSUNDERSÖKNING

Lägenhetsbrand.

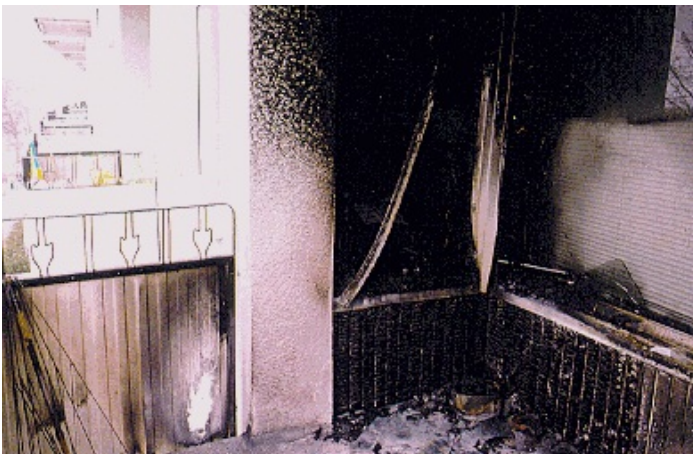
Den primära brandhärden har funnits på balkongen, framför allt i delen intill sovrummet. På balkongen som är av betong, fanns rester av smält plast. Där fanns även en plåtburk efter en helt utbränd marschall. Intill denna fanns rester av tidningar. Branden har varit begränsad till denna del av balkongen och till träpanelen som finns under fönstren. Vid branden har även fönsterglas till sovrummet gått sönder, varför det även brunnit i fönsterkarmen och gardiner i detta fönster, bild 2. Då skjutdörren till sovrummet var stängd begränsades skadorna till sovrummet och balkongen. Övriga lägenheten klarade sig med lättare rökskador.

Bilden visar var primärbranden startat.

Den utbrända marschallen har sannolikt varit tänd under kvällen. Omkring denna har funnits tidningar och plastmöbler. Dessa har troligen antänts av marschallen, varvid

branden har startat.
