# BRANDUTREDNING

## HÄNDELSE

Larm till Rtj/SOS från Polis om rök i trapphus, kl. 09.52 Brand i lägenhet. 2 rok, plan 2 i 3-plans hus klass Brl. Branden begränsad till sovrummet och där till sängbyrå och kläder på golv.

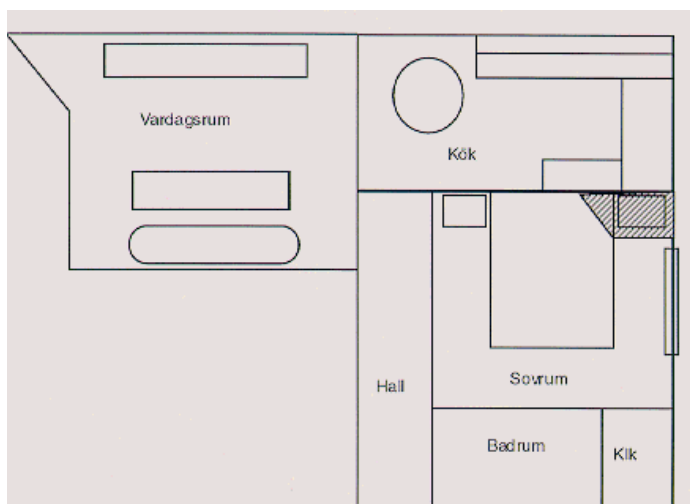
Ett fel i klockradions nättransformator har orsakat överhettning med brand i höljet som följd.
