# PROTOKOLL ÖVER BRANDORSAKSUNDERSÖKNING

Vindsbrand i flerbostadshus

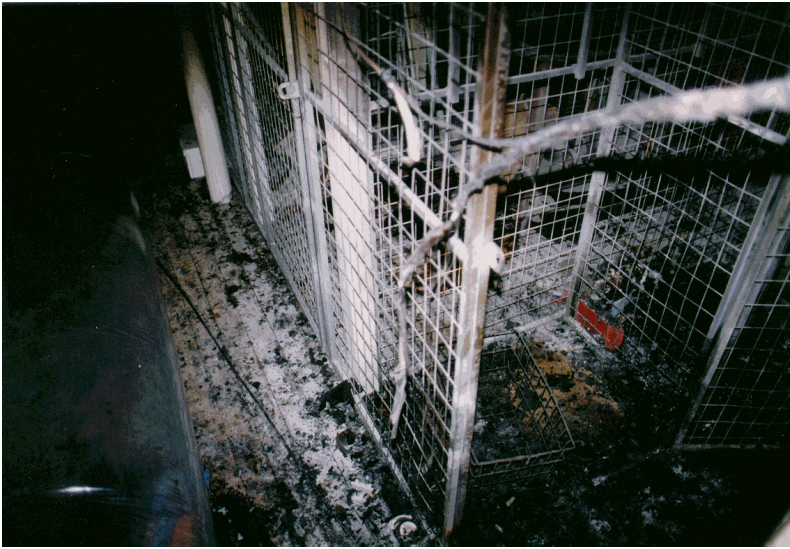
Branden har startat i ett litet, ca 0,6 m<sup>2</sup>, lägenhetsförråd som skall användas som garderob. Under släckningsarbetet har brandmännen tömt det aktuella förrådet och lämpat ut sakerna på byggnadens tak. Vid undersökningen konstaterades att branden startat ca en halv meter över golvet. Vid samtal med innehavaren till förrådet bekräftade denne att han på golvet i förrådet haft några båtdynor samt en del kläder i en hög. Dessutom har det hängt en del plagg på galgar en bit upp i garderoben.

Bilden visar lägenhetsförrådet i vilket branden startade.
