BRANDUNDERSÖKNINGSPROTOKOLL

**ORSAK TILL
UNDERSÖKNINGEN** Brand i TV

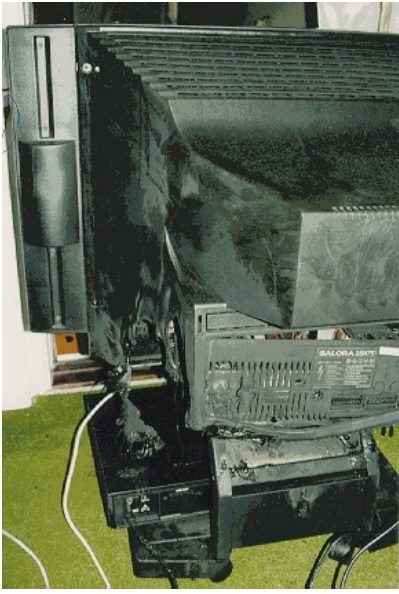
Bild 4. Värmeskadorna är svårast i nedre och bakre delen av apparaten. På videon finns bara sekundära brandskador.

Branden har uppenbarligen startat i TV:n genast den slogs på. Värmeskadorna är svårast i nedre bakre delen av apparaten, dvs på den plats där högspänningsdelen sitter. Eftersom jag är djupt okunnig på dylika ting har jag inte ens försökt att finna ut den direkta felkällan.
