## **PROTOKOLL ÖVER BRANDUNDERSÖKNING**

Brand i patientrum på sjukhus

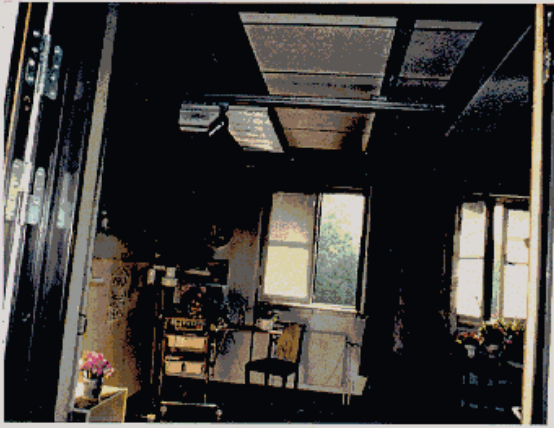
Bild 5. Bilden tagen från dörren i korridor. Sängen stod vid den gula väggen. Röskiktet har legat konstant högt upp tills släckinsats påbörjades.

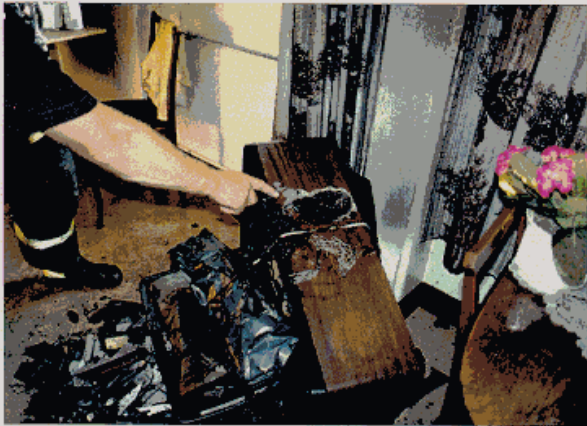
Det enda som brunnit i rummet är i princip TV:n, rummet i övrigt var endast sotskadat. På TV:ns ovansida fanns rester av en duk samt fastbränd vit-grå plast. Vid samtal med personalen framkom att det funnits en bordsfläkt på TV:n, vilket också visar sig vara riktigt samt den enda troliga brandorsaken. Någon form av kortslutning har ägt rum och bordsfläkten har antänts, brunnit ner helt och därefter runnit in i TV-apparaten och antänt dess inredning.

Bild 6. TV apparatens ovansida. Den nedsmälta bordsfläkten.
