ANLEDNING TILL UNDERSÖKNING

Brand i dragskåp.

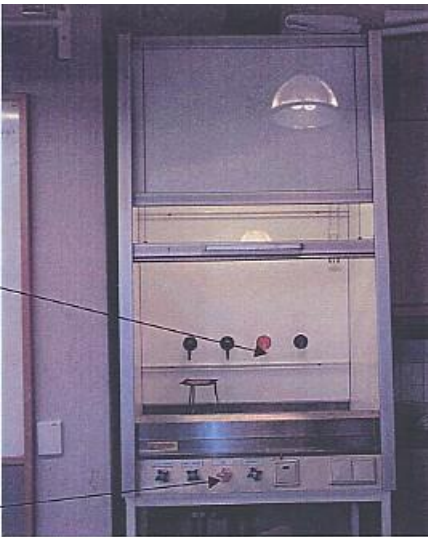
Resultatet av undersökningen visar att alternativ 4 är det scenario som är mest relevant med vad som hände. Undersökningen visar att luckan har varit delvis öppen ca 5 cm Detta styrks av att eleverna är

säkra på att lampan i dragskåpet är tänd och det är den endast om luckan är öppen. Elevgruppen öppnar den ytterligare 5-10 cm för att kunna utföra sitt experiment detta enligt deras berättelse och sticker därefter in tändstickan direkt "explosionen" sker. Gasventilen har också varit öppen då läraren direkt efter "explosionen" stänger densamma, ingen brännare var ansluten till gasuttaget. Luckan delvis öppen motsvarande 20-30 l/sek. Ventilationsflödet ökar steglöst mellan 0-135 l/sek för max öppning. Även om visst luftflöde finns så medför den öppna gasventilen med ett flöde på 0,12 m³/min vilket motsvarar 7,5 m³ /tim att brännbar blandning uppstår stationärt i dragskåpets nedre halva. Tid för att uppnå ideal blandning är 4-7 sekunder. Däremot vem som öppnat gasventilen på skåpet vet vi inte och detta kan bero på olika händelser som okynnesöppning, handhavande fel beroende på att ventilrattens dåliga märkning eller att ventilen inte blev stängd vid någon tidigare lektion. Denna olycka måste gå under slumpolyckor med tanke på att om eleverna efter att de öppnat skåpet, väntat några sekunder till så hade blandningen i skåpet varit under ub och detta hade inte hänt.

Dragskåp i öppet läge.

- Dragskåpet förses med rörbrottsventil som bryter vid stort gasflöde.
- Dragskåpet förses med lampa som indikerar att gasventil är öppen.
- Dragskåpet förses med bättre märkning på rattar avseende öppen/stängd.
