ANLEDNING TILL UNDERSÖKNING

Brand i mobiltelefonladdare.

UNDERSÖKNINGEN UTFÖRD AV

Brandinspektör Bertil Nilsson, räddningstjänsten.

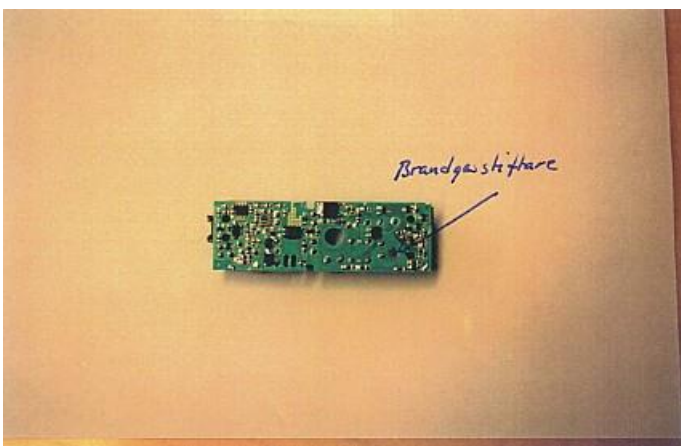
Onsdagen den xx-xx-xx drabbades en kollega vid brandförsvaret av en mindre brandincident som kunde ha utvecklats till en större brand om han inte varit uppmärksam. Kollegan har en mobiltelefon med där tillhörande laddare, denna dagen skulle han som vanligt ladda upp telefonen när han kom hem. Detta påbörjades och han gick ut till ett annat rum, men efter en stund kände han röklukt och började gå runt i huset för att lokalisera detta. Efter en stund upptäckte han att det kom en svag rökstrimma från laddaren samt att den var mycket varm. Laddaren togs med till kåren för att undersökas och det visade sig att en lödning i kretskortet hade lossat och orsakat överslag och därmed uppvärmning.

Brandskadad laddare

Detta påvisar att den myckna elektroniska utrustningen i hemmen och på arbetsplatser troligen i många fall kan vara brandstiftare. I vår kommun har vi haft några bränder som troligen har orsakats av detta. Detta stärker också min uppfattning att alla bostäder skall utrustas med brandvarnare för att liv inte skall gå till spillo beroende på dessa apparater.
