ANLEDNING TILL UNDERSÖKNING

Brand i badrum.

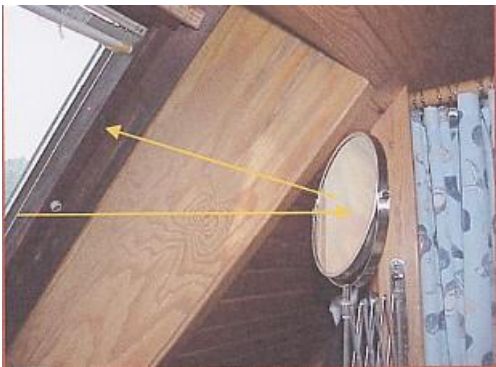
Efter några dagar blev jag uppringd av kvinnans man, som bad mig komma till fastigheten. Han påvisade en kraftig förkolning i det takfönster, som stått öppet då brandkåren besökte fastigheten. Kolningsskadorna var förhållandevis djupa och en antändning av trävirket kunde ej uteslutas. Man kunde tydligt se solens gång i brandskadornas utbredning motsols med en brännpunkt mitt i skadan.

Solens energi kan, rätt fokuserad via speglar, glasbitar, runda blomvaser m m orsaka bränder, vilka kan bereda vissa svårigheter att senare utreda.
