ANLEDNING TILL UNDERSÖKNING

Brand i lägenhet.

UNDERSÖKNINGEN UTFÖRD AV

Bertil Nilsson, brandinspektör vid räddningstjänsten.

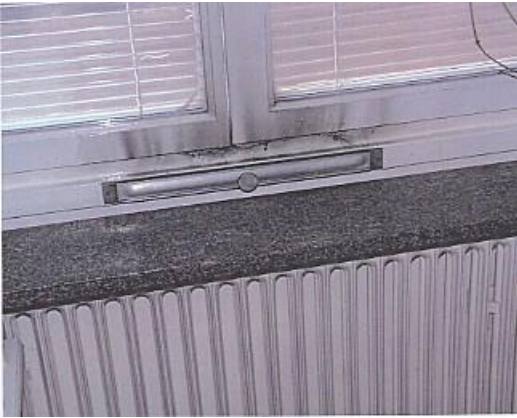
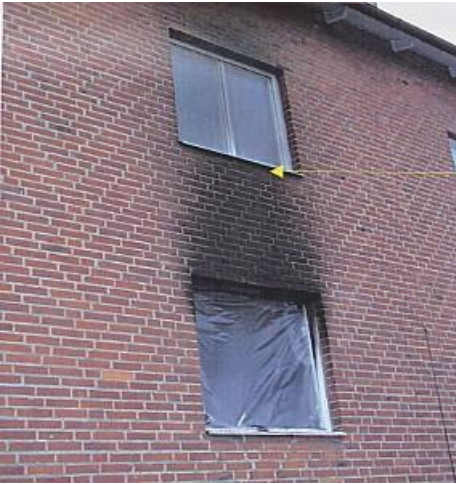
Vid undersökningstillfället konstaterades att branden hade varit kraftigast i sovrummet och därefter spridit sig till övriga delar av lägenheten. Vid polisförhöret hade lägenhetsinnehavaren uppgett att han hade rökt i vardagsrummet men inte i sovrummet och han hade även släckt cigaretten mycket noga. Undersökningen kom fram till att branden hade startat i sängen som visade sig ligga upp och ner, ingen från brandförsvaret hade vänt den, under sängutrustningen låg en gryta.

Branden orsakades av sängrökning, denna spred sig i hela lägenheten och brandgaser spreds till ovanliggande lägenhet.

- Lägenheter bör utrustas med brandvarnare.
- Fönster som inträngningsväg för brandförsvaret underlättar vid utrymning samt minskar skadekostnaderna i byggnaden.
- Brandberäkningar kan användas som stöd vid förhör.
