ANLEDNING TILL UNDERSÖKNING

Brand i byggnad, lägenhet.

OBJEKTET

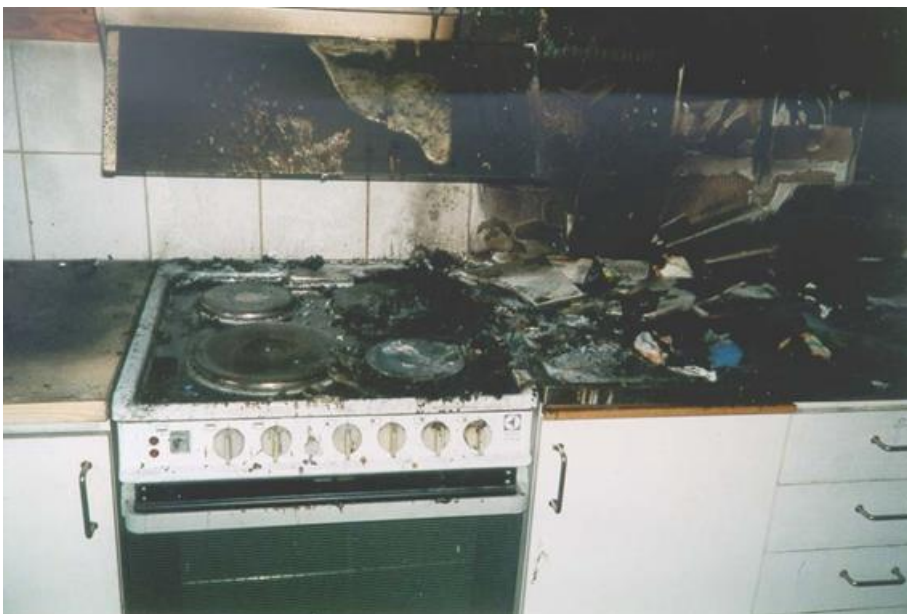
På den inre högre spisplattan finns det smält plast från fläkten. Den yttre högra spisplattan har varit påslagen och vid sidan om spisplattan finns brandrester av tyg och plast. Det går inte att faställa identiteten på plastflaskorna utan på en som innehöll rengöringsmedlet X.

Brand på spisen och på diskbänken kunde fastställas. En spisplatta (lilla höger utåt) har varit på värmeläge 6. Enligt rökdykarna var spisplattan röd (ca 650°C) och den övre ugnen har varit påslagen men i vilket läge kunde ej fastställas. Ugnen var ren, så ugnen hade ej med brandstarten att göra. På den innersta plattan till höger fanns rester av smält plast som kommer från belysningskyddet samt från ett grovgaller för utloppshålet mot ventilationskanalen. På diskbänken fanns tre olika plastflaskor med rengöringsmedel. En flaska med rengöringsmedlet X, på de övriga plastflaskorna kunde ej identiteten fastställas. Brandskadorna i lägenheten var ovan spisen och diskbänken (köksluckor) samt ovan köksdörren. Brandrökslagret var till halva lägenhetshöjden (sett från taket). På diskbänken fanns diverse verktyg samt handdukar. Troligen hade mannen försökt att släcka branden.

- Brandstarten har varit på spisen.
- En spisplatta har varit påslagen på värmeläge 6.
- Värmspridning från den heta spisplattan hade smält plastflaska/plastflaskor och innehållet har antänds.
