ANDLEDNING TILL UNDERSÖKNINGEN

Brand i kontorsbyggnad och garage 40-50 meter från kontorsdelen.

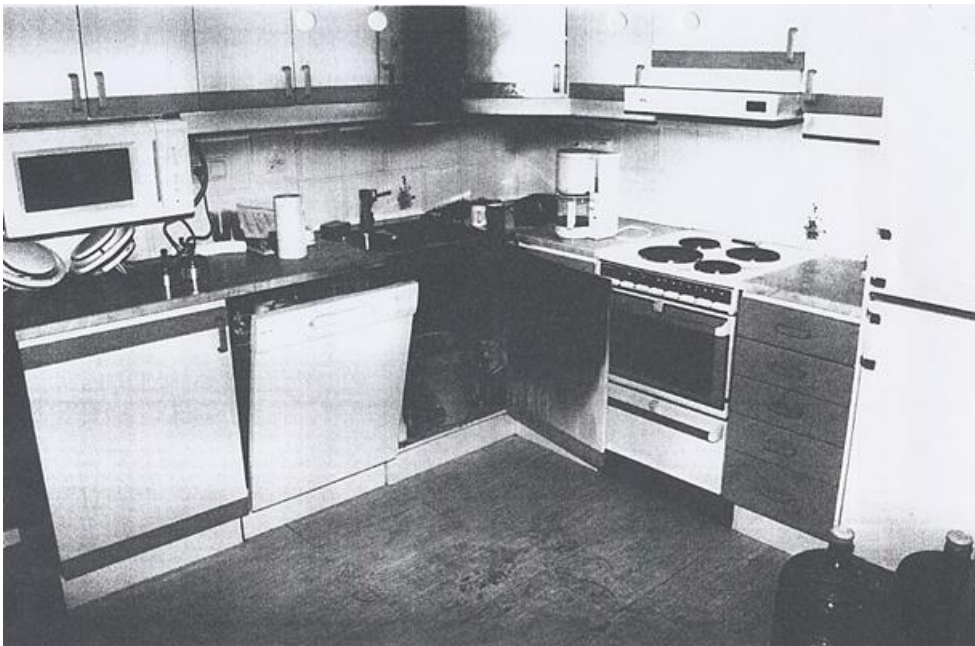
I ett tidigt skede förstod vi att branden var anlagd så vi var mycket försiktiga i släckarbetet, för att ej förstöra några spår. I kontorsrummet finns en sten som har krossat rutan samt en trasig flaska och en hel flaska som används som molotovcocktail. Branden släcks i ett tidigt skede av väktaren, skadorna blir ej så omfattande. I köket har en molotovcocktail träffat diskbänken och krossats så att brandfarlig vätska runnit ner i underskåpet och antänt sopkärlet i plast. Även i köket påträffas en hel molotovcocktail med bensinluktande innehåll. Se bifogad ritning och foto.

Ännu en gång inom en kort tid har detta företag drabbats av ett attentat. Tack vare att de hade inbrottslarm upptäcktes branden någorlunda tidigt men hade det funnits ett brandlarmssystem kopplats till SOS hade vi fått larm tidigare och skadorna blivit mindre. Detta företag har varit utsatt för attentat tidigare av djurvänsaktivister. Något som X-stad varit förskonade från förut men nu har de etablerat sig även i vår kommun.
