## **ANLEDNING TILL UNDERSÖKNING**

Kortslutning i lysrörsarmatur.

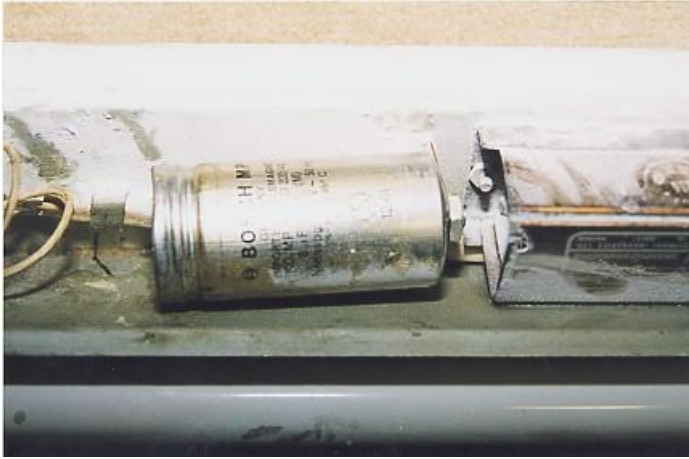
Lysrörsarmaturen sitter infälld i innertakets konstruktion bestående av träverk, papp och mineralull. Vid demontering av lysrörsarmaturen kan man konstatera att tillbudet orsakats av armaturens kondensator. Denna har kortslutits och de gaser som bildats har antänts varefter kondensatorn "exploderat". Kondensatorns innehåll har fattat eld, men branden har inte spridit sig till några intilliggande delar. Kondensatorn har följande beteckning: xxxxxxxxx

Primärbrandplats utgörs av en lysrörsarmatur. Startföremål är armaturens kondensator vilken kortslutit och fattat eld.

*Startföremål, kondensator.*

Viktigt med löpande underhåll av lysrörsarmaturer. Blinkande eller

släckta lysrör skall utan dröjsmål bytas ut.

Räddningstjänstens förebyggandeavdelning bör informera företagets ägare om vikten av ett bra underhåll samt försöka motivera denne att installera ett automatiskt brandlarm.
