ANLEDNING TILL UNDERSÖKNING

Brand i fristående soprum.

Brandinspektör Sven-Erik Andersson, Räddningstjänsten.

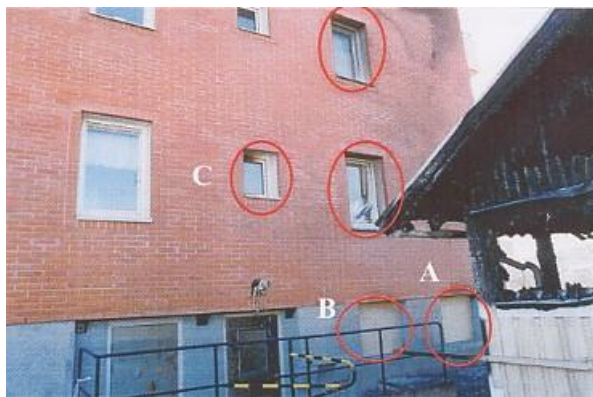
Bilden föreställer gaveln på fastigheten.

A = Källare där fönstret var trasigt och gardinen tog eld.

B = Källare där fönstret var trasigt.

C = Våning 1. Toalettöfönster där fönsterkarmen tog eld.

D = Våning 1. Ytterglaset spräckt och rasat, innerglaset helt.

E = Våning 2. Ytterglaset spräckt.

Soprummet bör byggas i en egen brandcell och förses med låst dörr samt på ett avstånd av 4,5 meter från bostadshuset.
