ANLEDNING TILL UNDERSÖKNING

Brand i laboratorielokaler, högskolan X.

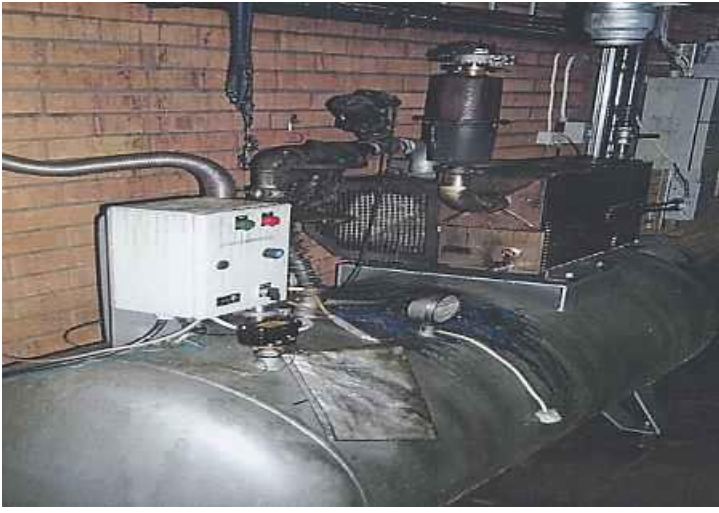
Branden var begränsad till en oljefylld luftrenare till en vacuumpump, placerad i källaren. Branden släcktes direkt av två sprinklerhuvuden. En omfattande rökspridning till våningen ovanför berodde på håltagningar i bjälklaget för rör genomföringar mm. Dessa hade gjorts bara några dagar tidigare och ännu inte hunnit tätas. Nu rökskadades lab.lokalerna där krav på mycket hög renlighet ställts. Tidigare hade flera håltagningar gjorts i brandcellsgränser, varefter dessa tätats succesivt.
