ANLEDNING TILL UNDERSÖKNING

Brand i byggnad, förvaltningsbyggnad/kontor, Trinettekök.

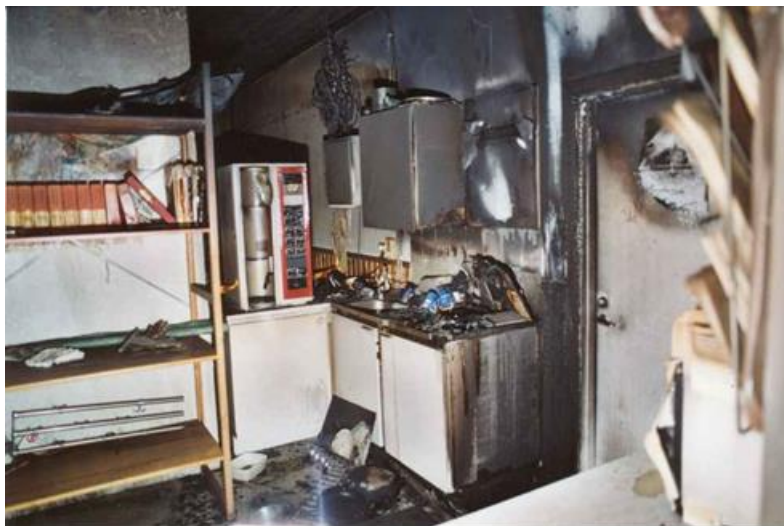
Undertecknad och polisen anlände brandplatsen ca. kl. 14:00, undertecknad var räddningsledare för branden. Branden har startat på Trinetteköket. Den innersta lilla plattan var strömställaren på läge sex (6). Delvis ovanpå spisplattorna fanns ett diskställe av metall som är plastbehandlad. I diskstället fanns porslinskoppar mm. Vid sidan av den innersta spisplattan fanns en hushållsrulle med pinnhållare. Ovan spisplattorna fanns ett överskåp som var totalbränt och nedrasat på spisplattorna. I närområdet från branden sett finns brand- och värmeskador. Innertaket har brand- och värmeskador, innertaket är nedsänkt. Övriga delar i lunchrummet har rökskador. Fönstren har tvåglas och har spräckts av brandens värme, men var hela. Lunchrummets storlek är 5,30 * 7,40, takhöjd 2,90.

Brandstartsrummet är lunchrummet.

Brandstiftaren är en påslagen spisplatta med strömställaren på läge sex (6).

Mycket nära en övertändning av brandgaserna i lunchrummet.

Hela fastigheten har ingen varning för brand.
