ANLEDNING TILL UNDERSÖKNING

Brand i byggnad, ladugård.

Ladugårdsbyggnad med vidhängande lada. Djurstallet är av tegel med putsad fasad, ovan djurstallet är en förrådsdel av trä. Ladan är helt i trä. Taktäckningen är av eternit. En påbyggnad på djurstallet för mjölkänläggningen i gasbetong. På tomten finns flera byggnader. En handbrandsläckare fanns i djurstallet.

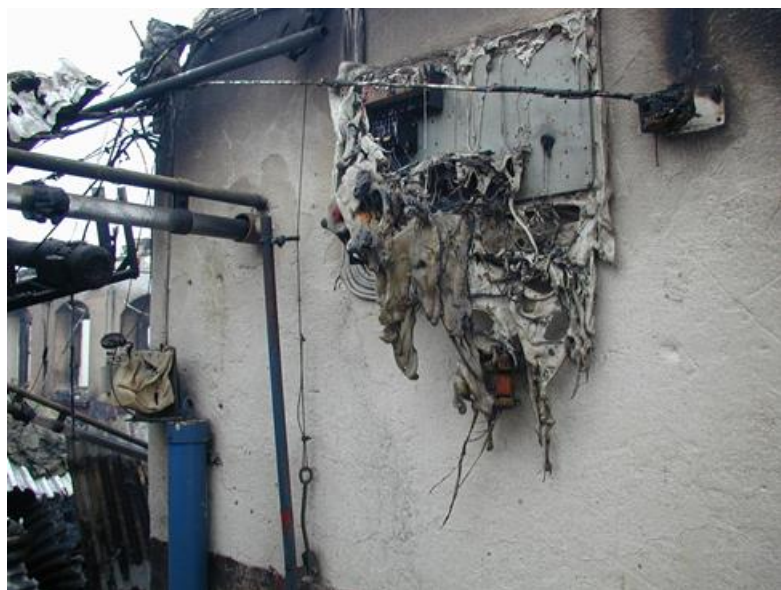
På väggen till diskrummet finns rester av en el-central. Värmen har kommit uppifrån.
