ANLEDNING TILL UNDERSÖKNING

Brandtillbud på villaaltan.

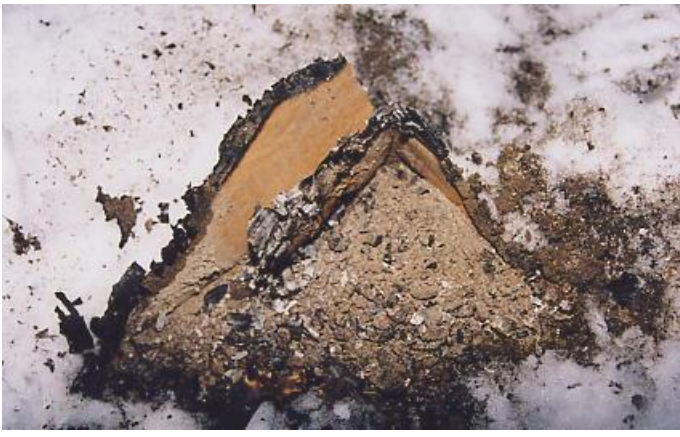
Undersökningen inleds i anslutning till släckningsarbetet. Villans ägarinna berättar att man föregående kväll eldat i öppna spisen. På morgonen, ca kl 10.00 hade hon tömt askan i en kartong som placerats utanför altandörren. Hon lämnade sedan hemmet i sin bil. I det hala väglaget körde hon av vägen. Denna stressituation utlöste en migränattack varför hon återvände hem och gick till sängs. Hon väcktes av att hennes katt ihärdigt gjorde henne uppmärksam på att något inte stod rätt till. Samtidigt hör hon ljud från grannarnas agerande på altanen och ser att det brinner där. Skadorna omfattas av en delvis förbränd wellpappkartong samt delvis förkolnad lockpanel och fönsterfoder. Branden har fått fäste i väggen under fönstret. Det yttersta glaset i 3-glas rutan är söndersprängd. Pappkartongen ligger utspridd på den snötäckta gräsmattan.

Branden har orsakats av att man tömt aska i en kartong, vilken placerats intill en vägg på altanen. Kvinnan understryker att hon, när hon tömde askan kände med handen i densamma och tyckte att den var helt kall.

Rester av sot och kartong.

Att tömma aska i en brännbar förpackning utgör alltid risk för brandtillbud. Aska skall förvaras i plåtkärl med tättslutande lock.
