UNDERSÖKNINGEN UTFÖRD

OBJEKTET

Snickerifabrik i två plan, varje plan cirka 90 x 14 meter, helt osektonerat. Utvändigt klädd med träpanel, byggd någon gång på 40-talet. Pannrummet beläget på nedre plan, avskilt från övrig verksamhet i E60 klass, förutom dörren, som var en trädörr klädd med plåt. Elektronik, kablar och styrenheter utbytt för cirka 2 år sedan. Panna och brännare cirka 20 år gamla. Pannan eldades med spån och olja. I taket upp mot våningen över satt det dubbel gips.

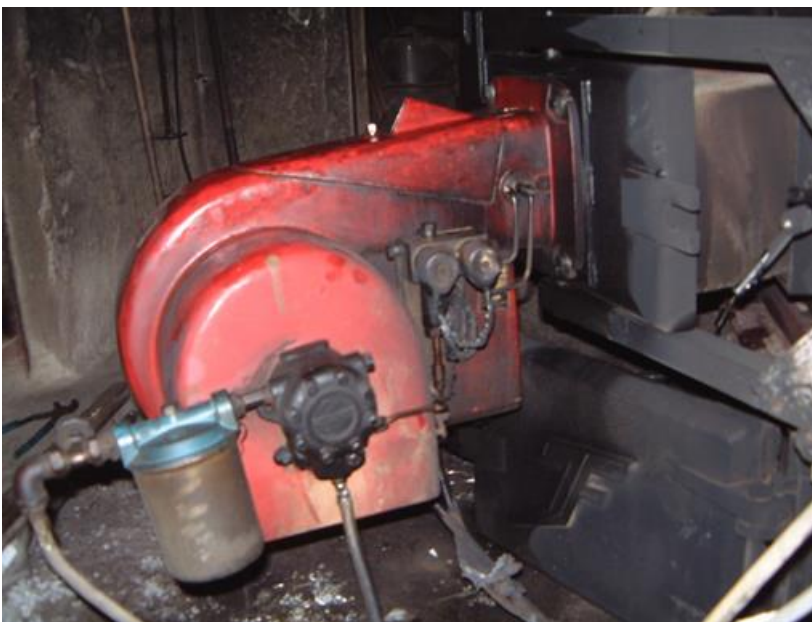
Enligt vad ägaren berättade var branden koncentrerad till området runt brännaren. Det finns också en del skador på densamma, bl a avbrända slangar, ett kopparrör som lossnat från sin hållare. Det är också brännskador i pannans lack i området vid brännaren. Den troliga brandorsaken är någon form av bakslag i brännaren, trots att den var försedd med säkerhetsanordning för att motverka detta. Det verkar som om brinnande olja sprutat ut ur det lösa kopparröret. Brännaren kom från företaget X i X-stad och hette: Märke X (identifierat märke) Typ XX, tillverkad 1974 med tillverkningsnummer XXX.

Brännskador.

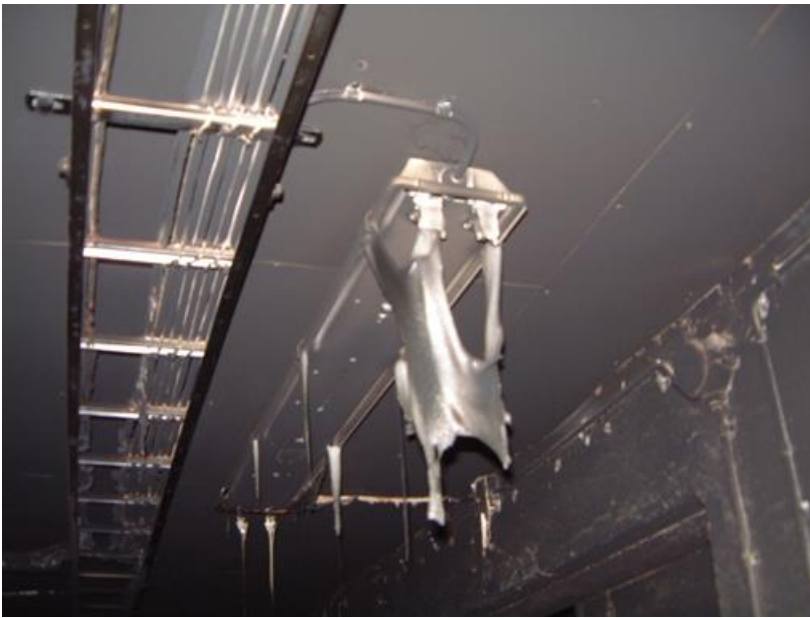
Sot- och smältskador på lysrörsarmatur och kabelstegar.
