## ANLEDNING TILL UNDERSÖKNINGEN

Brand i husvagn bakom kylskåp.

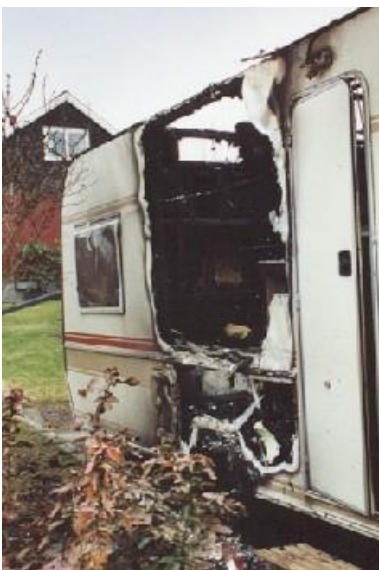
Polisen i Kristinehamn och undertecknad anlände brandplatsen den xx-xx-xx kl. 10:30. Kunde konstatera att branden börjat i kylskåpets bakre gavel. Ett rör för köldmedia har smält av. Branden spred sig invändigt till spisens underskåp och alla brännbara inventarier i husvagnen. Brandstartplatsen är hittad, bakom kylskåpet. Den troliga orsaken är att det har förekommit skräp, damm bakom kylskåpet. Där har en glödbland startat, som har utvecklats till en brand och antänt isoleringen till kylskåpet.

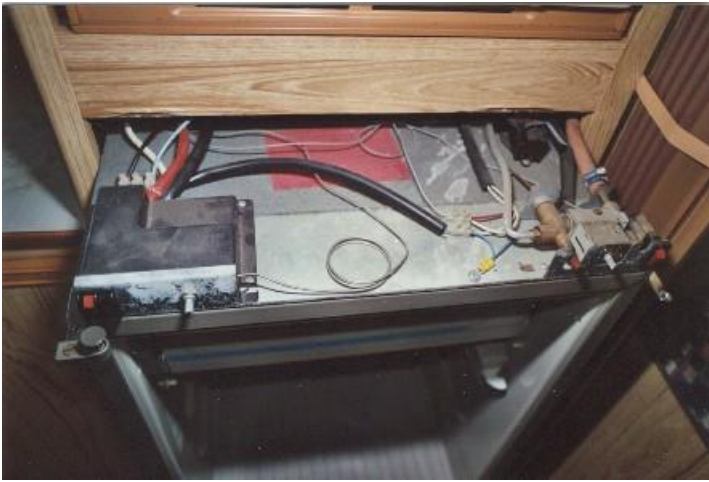
*Översidan på kylskåpet med reglage för tändning av gasol samt 220V anslutning.*
